Comune di Celle Ligure

***Progettazione definitiva ed esecutiva
per intervento di realizzazione di opere
di sistemazione idrogeologica lungo la
via Comunale Santuario della Pace
sul territorio comunale di Celle Ligure***

**RELAZIONE FOTOGRAFICA LAVORAZIONI
ESEGUITE (AL 09.11.22 fine lavori)**

OPERE DI SISTEMAZIONE IDROGEOLOGICA LUNGO VIA COMUNALE SANTUARIO DELLA PACE: INCARICO DI PROGETTAZIONE DEFINITIVA, ESECUTIVA, DIREZIONE E ASSISTENZA LAVORI

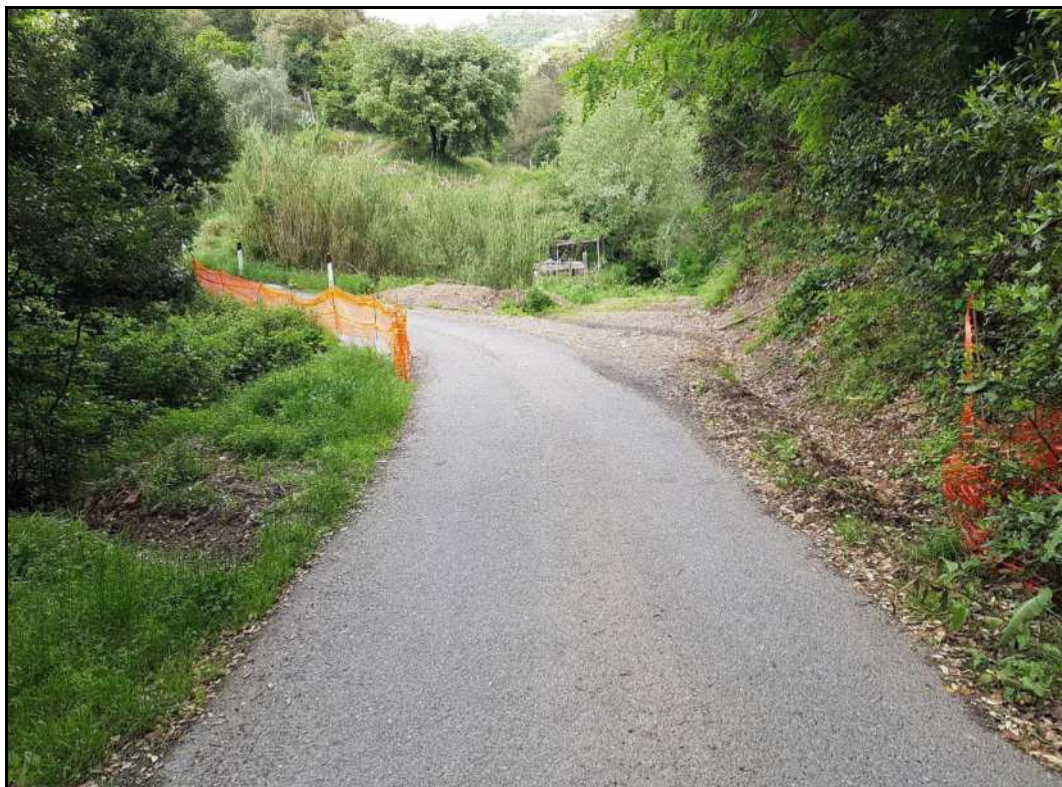
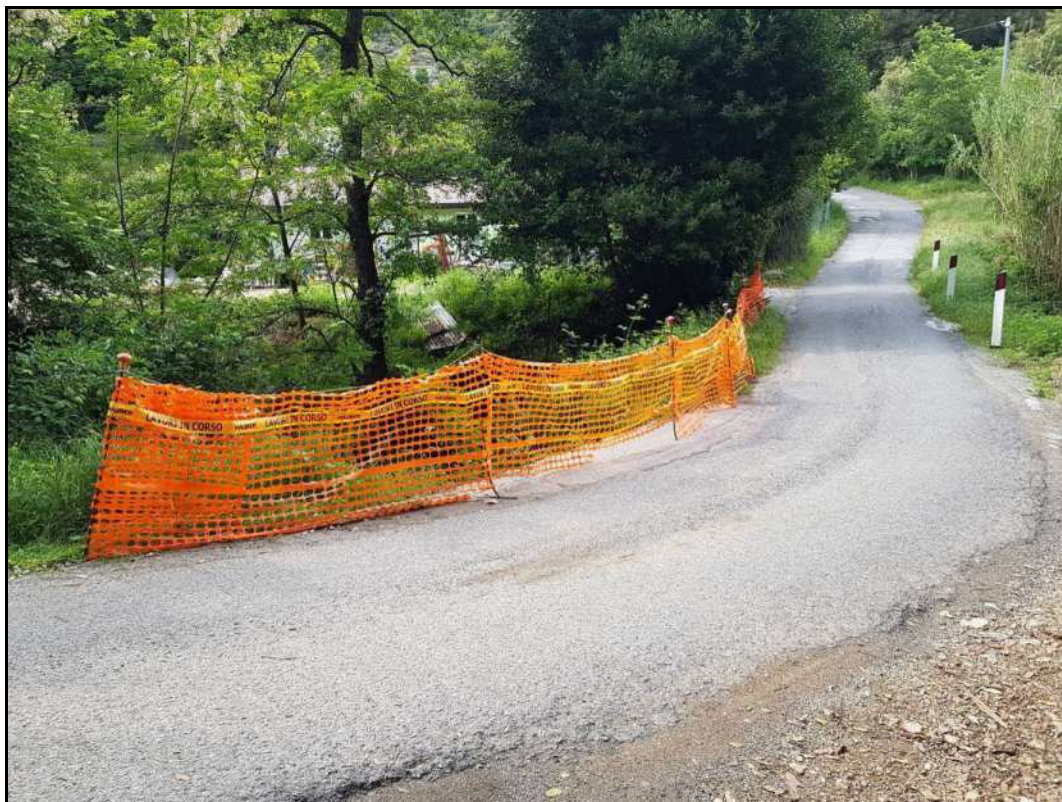
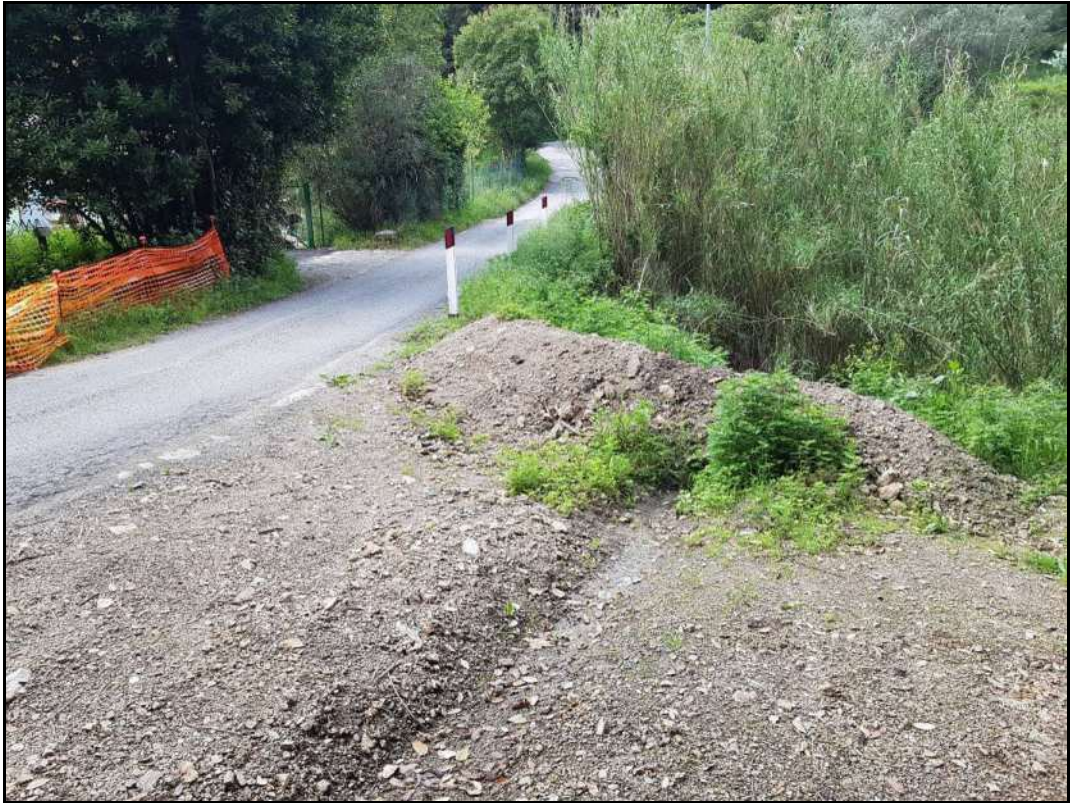
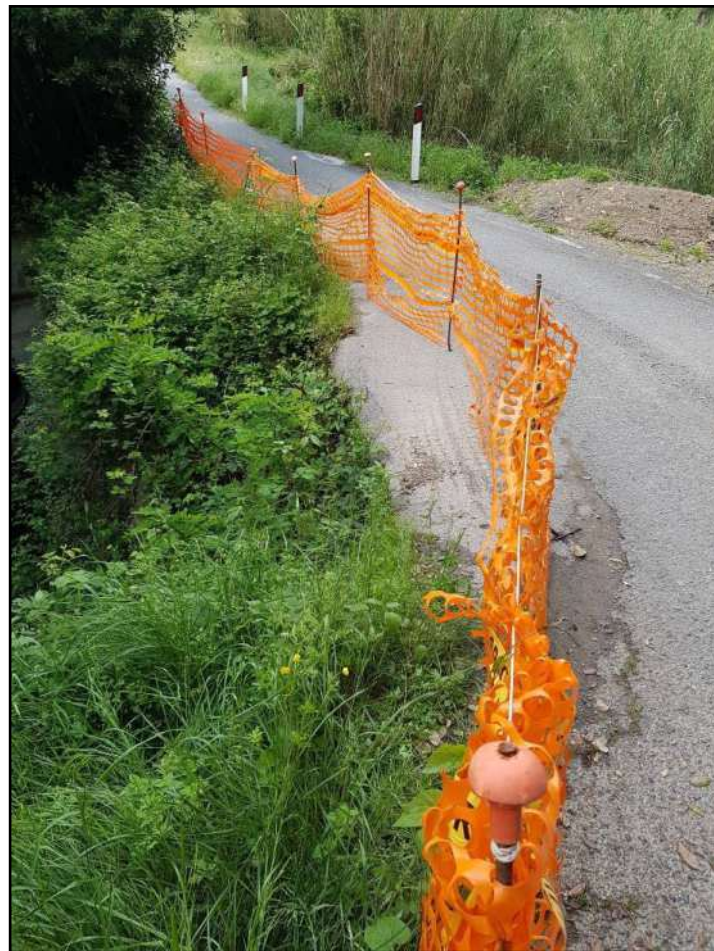
STATO DEI LUOGHI ANTECEDENTE I LAVORI

Si è provveduto ad una progettazione globale volta alla razionalizzazione del sistema di regimazione delle acque lungo la strada in questione. Nel corso degli anni è stato possibile riscontrare che, durante i fenomeni precipitativi anche di non particolare intensità, le acque defluiscono liberamente lungo la via comunale, andando progressivamente ad erodere sia il piede del ciglio di monte, sia la sommità del ciglio di valle, oppure sversandosi in aree non adatte per un corretto convogliamento nella rete idrica principale. Tutto ciò ha cagionato nel tempo problematiche legate all'asse viario con evidenze di ammaloramenti della massicciata stradale causate dall'azione erosiva delle acque di prima pioggia ruscellanti sulla sede stradale, ivi compreso il deposito di materiale lungo la strada stessa, causato anche dal non corretto convogliamento delle acque verso valle.

Realizzazione di cordolo in c.a., bordo strada (lato valle) di lunghezza pari a 10 m, fondato su n. 20 micropali di lunghezza 12 m, diametro 200 mm ed armati mediante tubolari (139.7x8) mm, con installazione di guardrail, classe N2, ripristino della sede stradale e regolarizzazione della canaletta di raccolta delle acque. Realizzazione di nuovo guard-rail, classe N2 in corrispondenza della sponda sinistra del Rio Remenone, nell'areale a margine del tracciato stradale (lato monte).

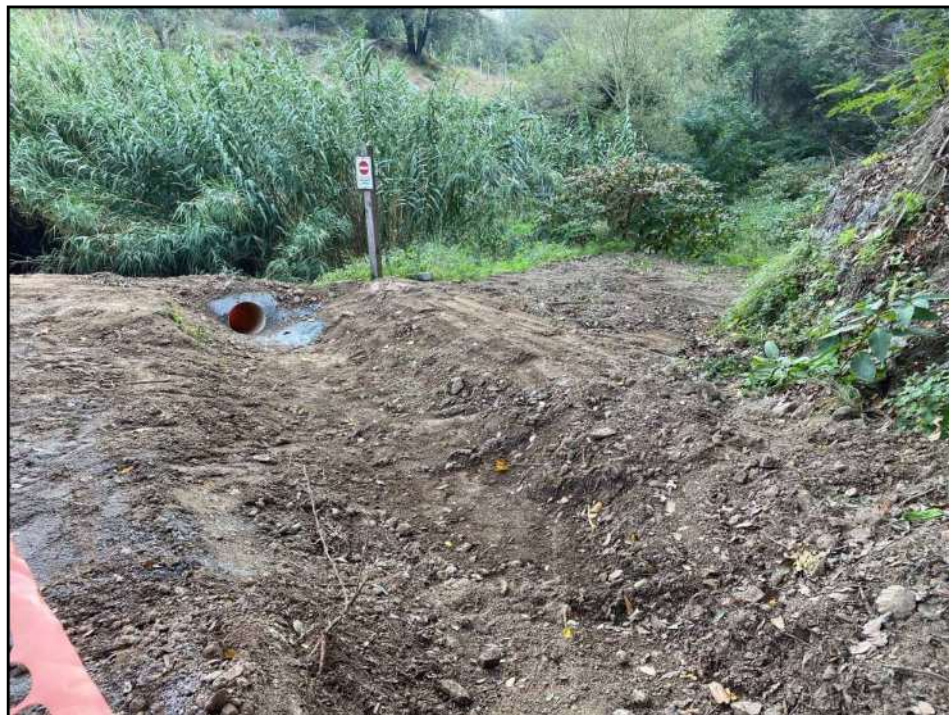
Realizzazione regolarizzazione raccolta acque bordo strada

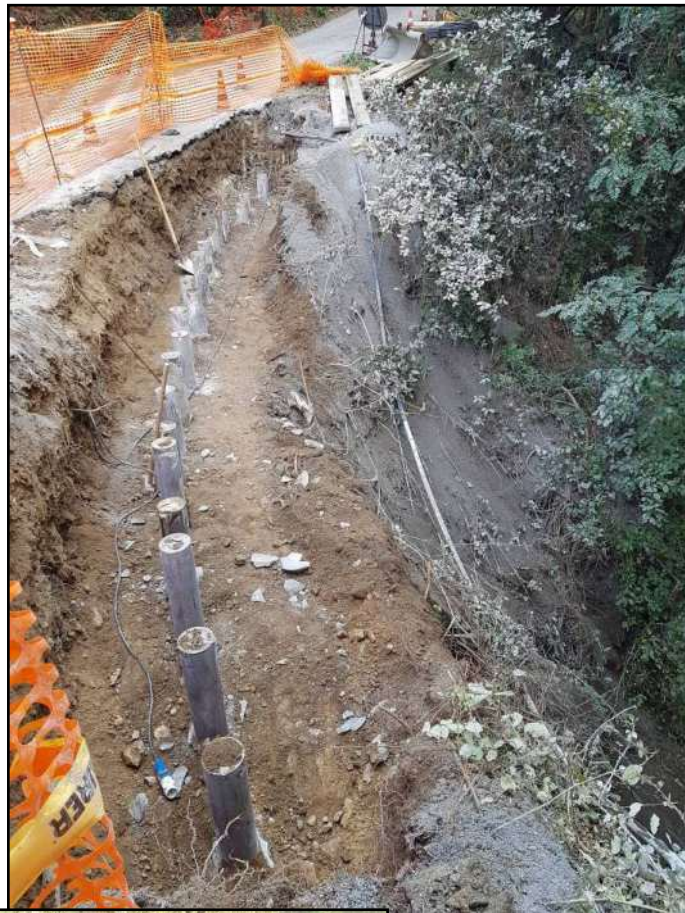
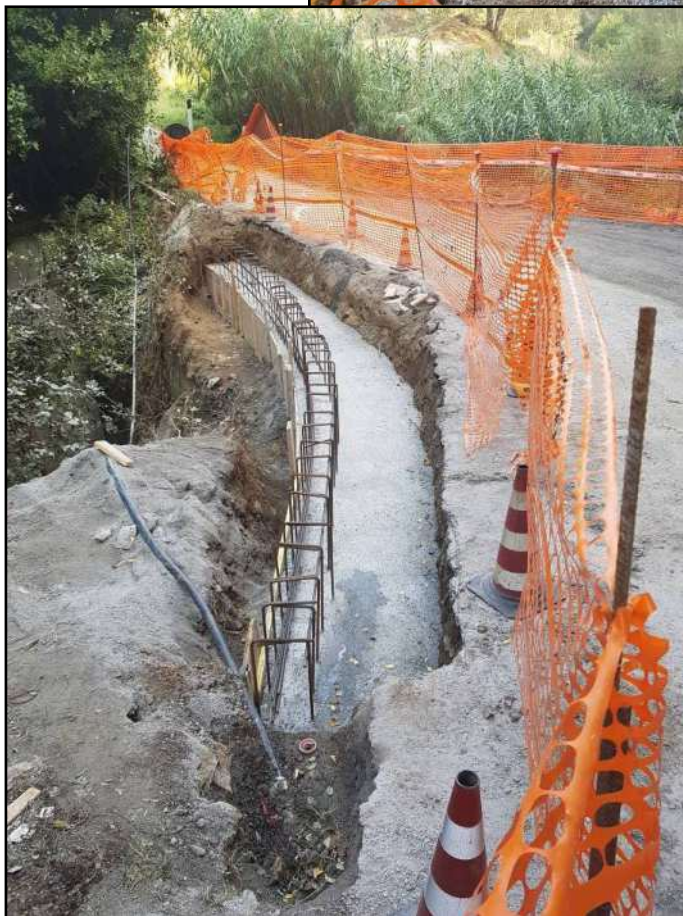
Realizzazione cordolo su pali bordo strada lato valle

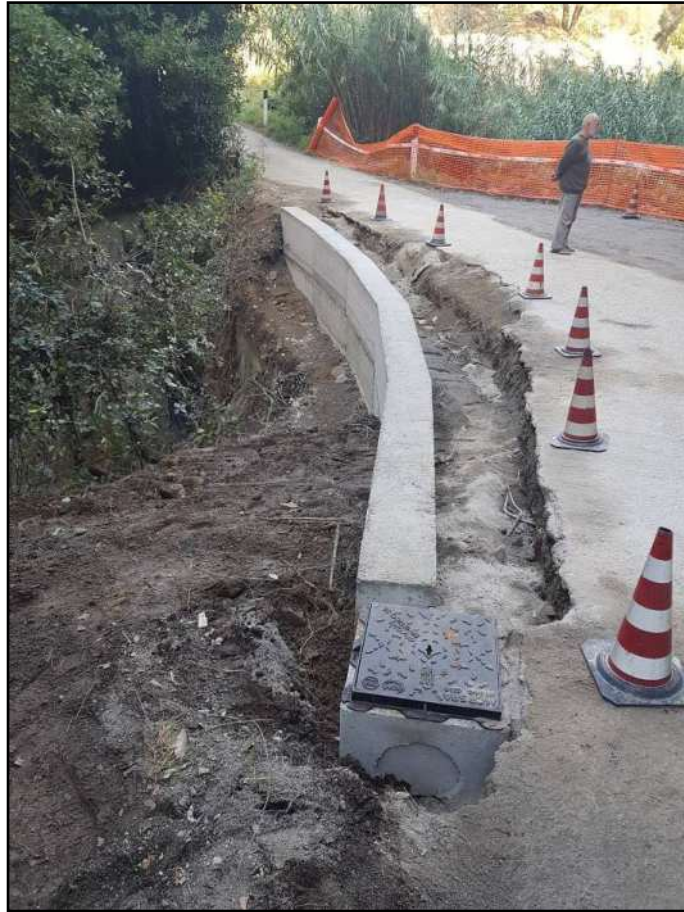
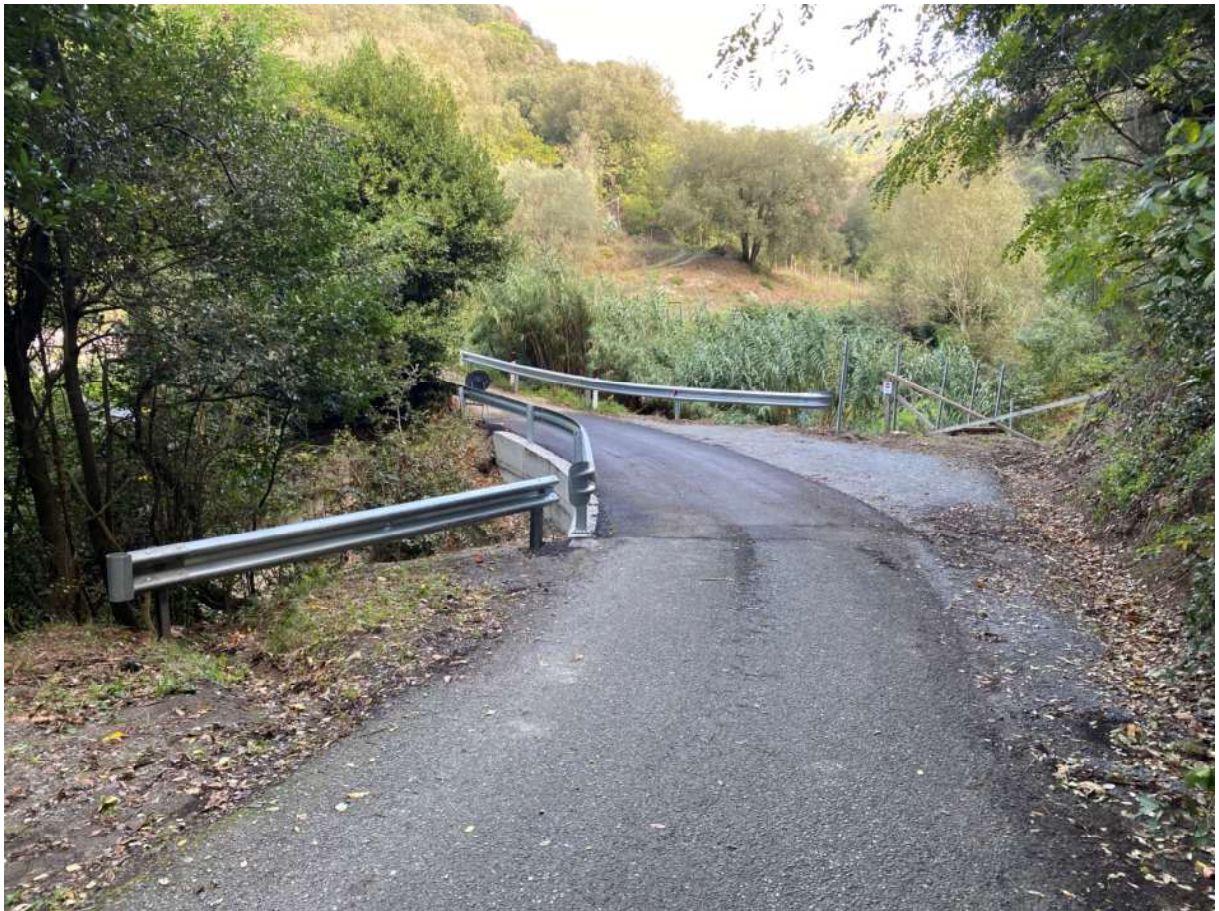
Installazione guard-rail bordo strada (su entrambi i lati)

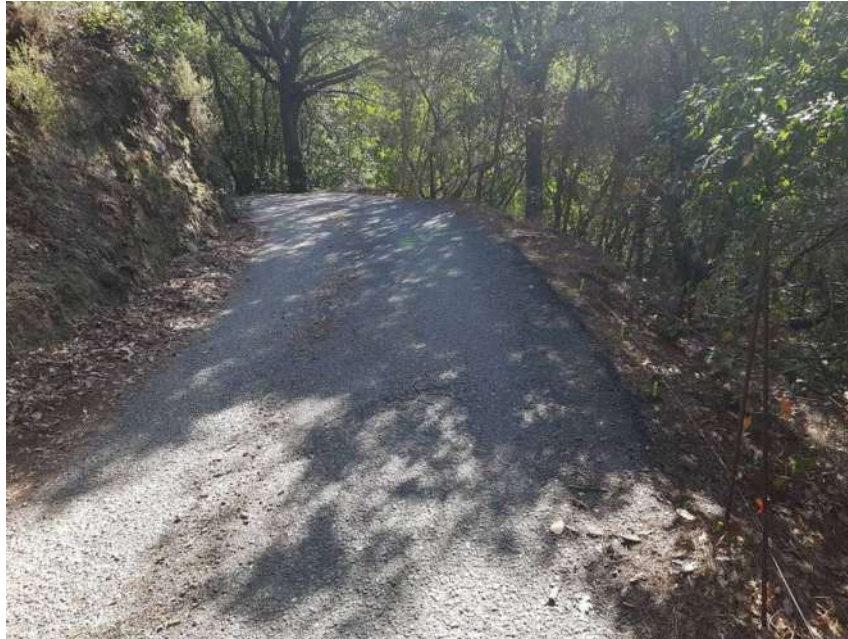
Tracciamento per cordolo testa pali a bordo strada (lato valle)

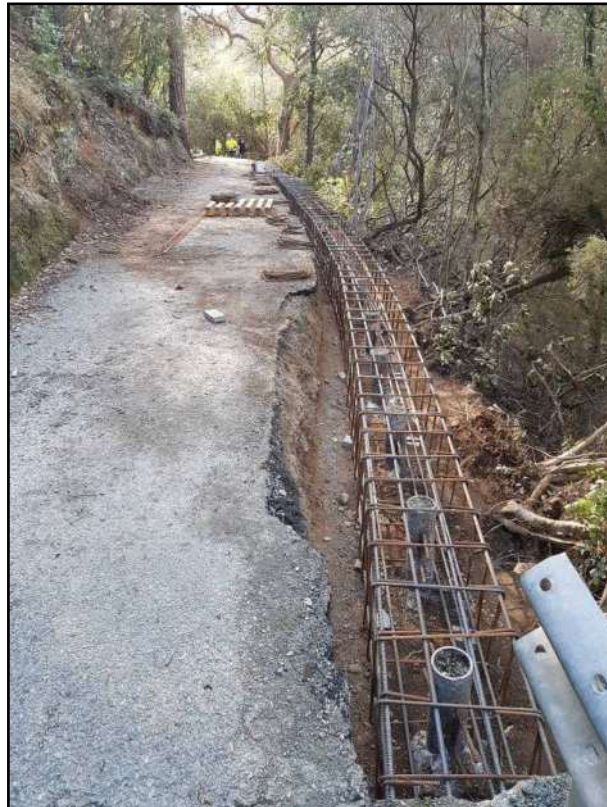
Armatura cordolo testa palo in c.a

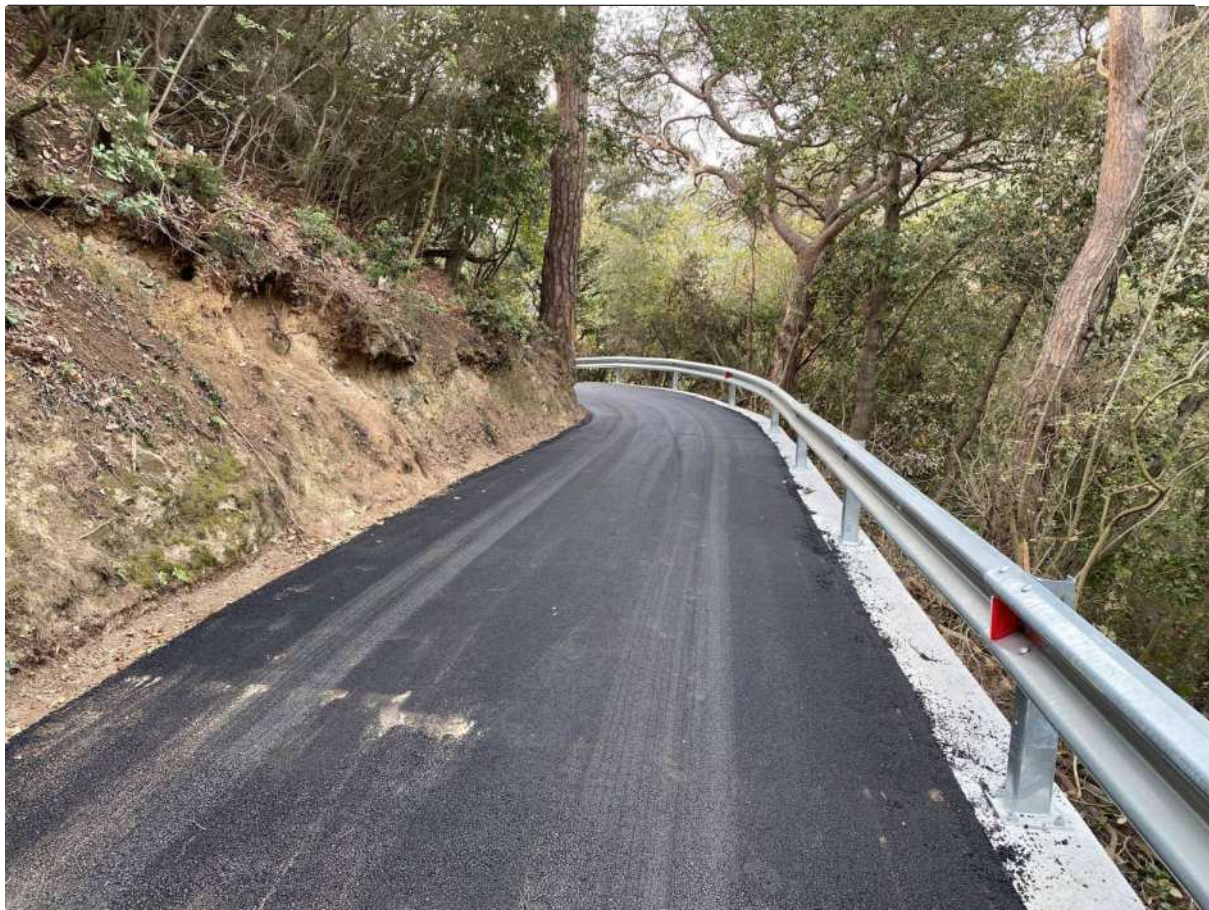
Getto cordolo e sistemazione stradale con guard rail e asfaltatura (vista da monte vs valle)

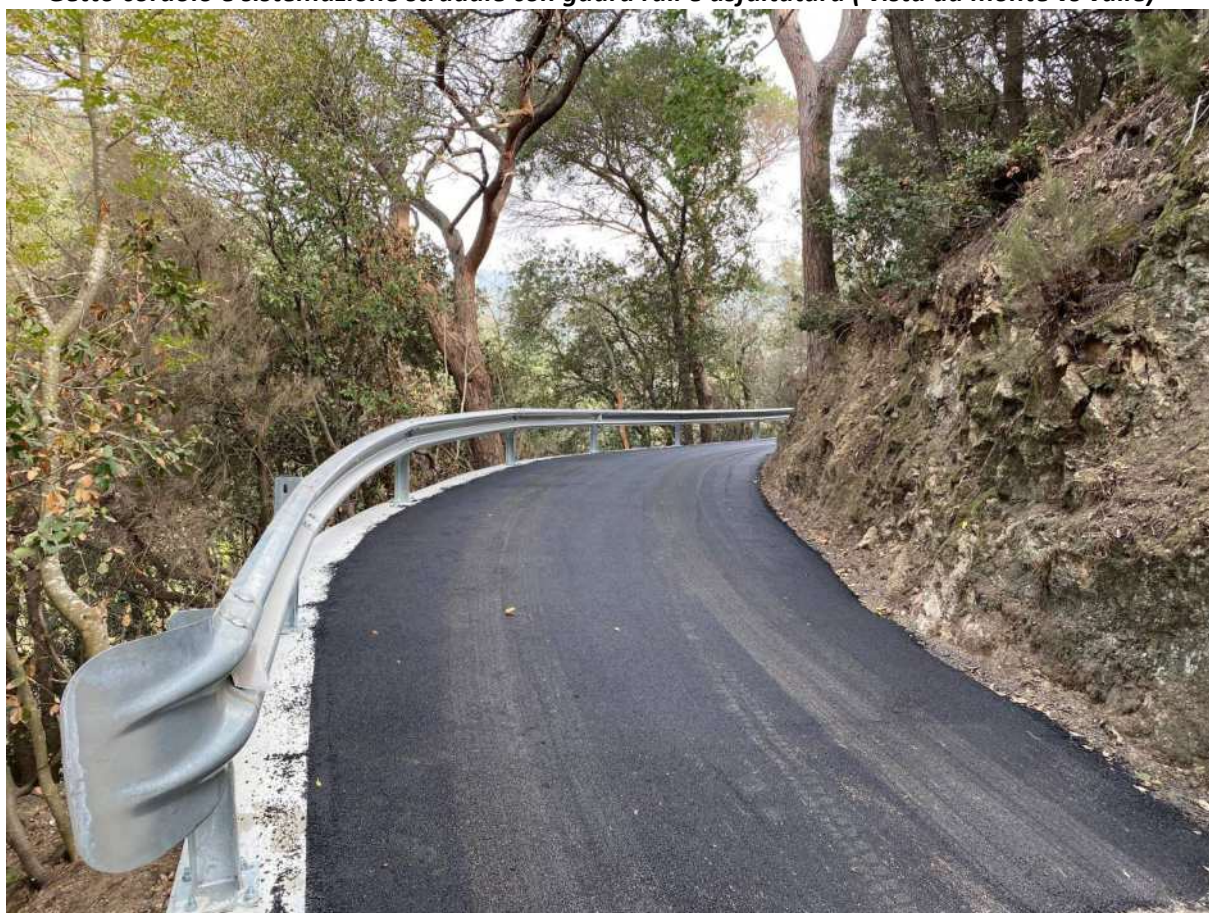
Getto cordolo e sistemazione stradale con guard rail e asfaltatura (vista da valle vs monte)

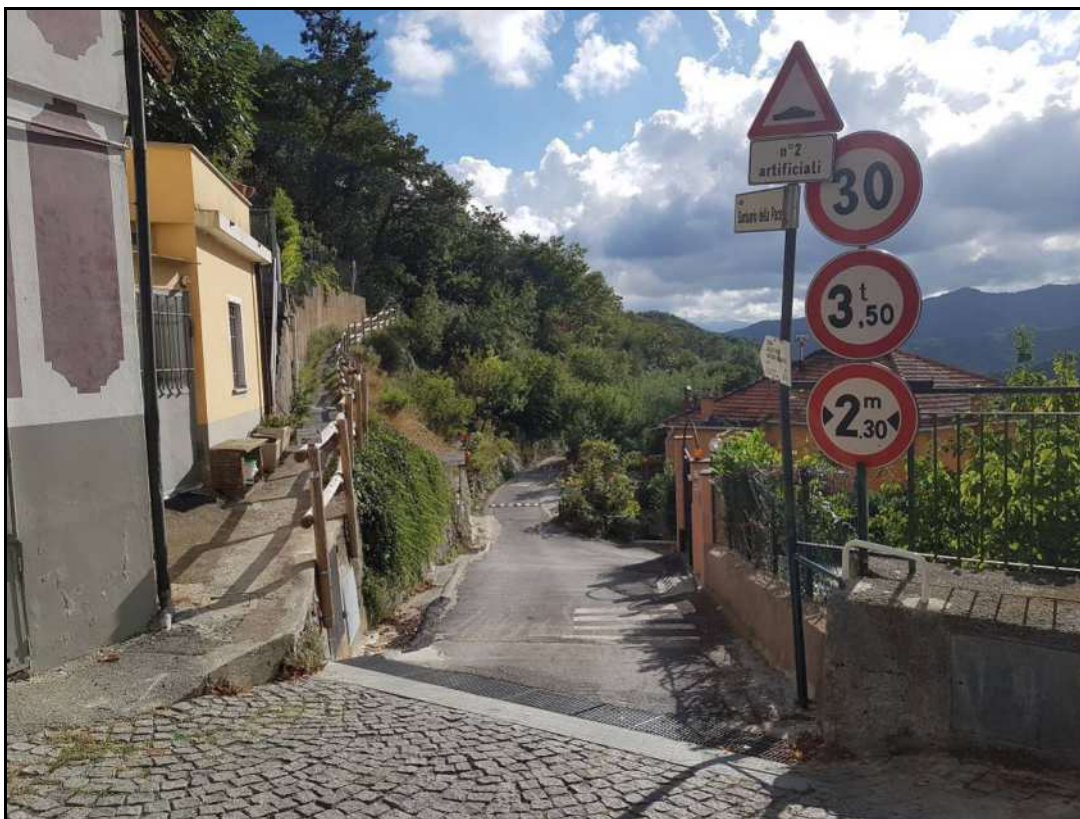
Stato dei luoghi antecedente lavori Foto n. 11 – Imbocco di Via Santuario della Pace

Realizzazione lavori: Imbocco di Via Santuario della Pace Realizzazione regimazione acque con posa tubazione e griglie di raccolta acque , con eliminazione griglia su imbocco di Piazza Giovanni XXIII

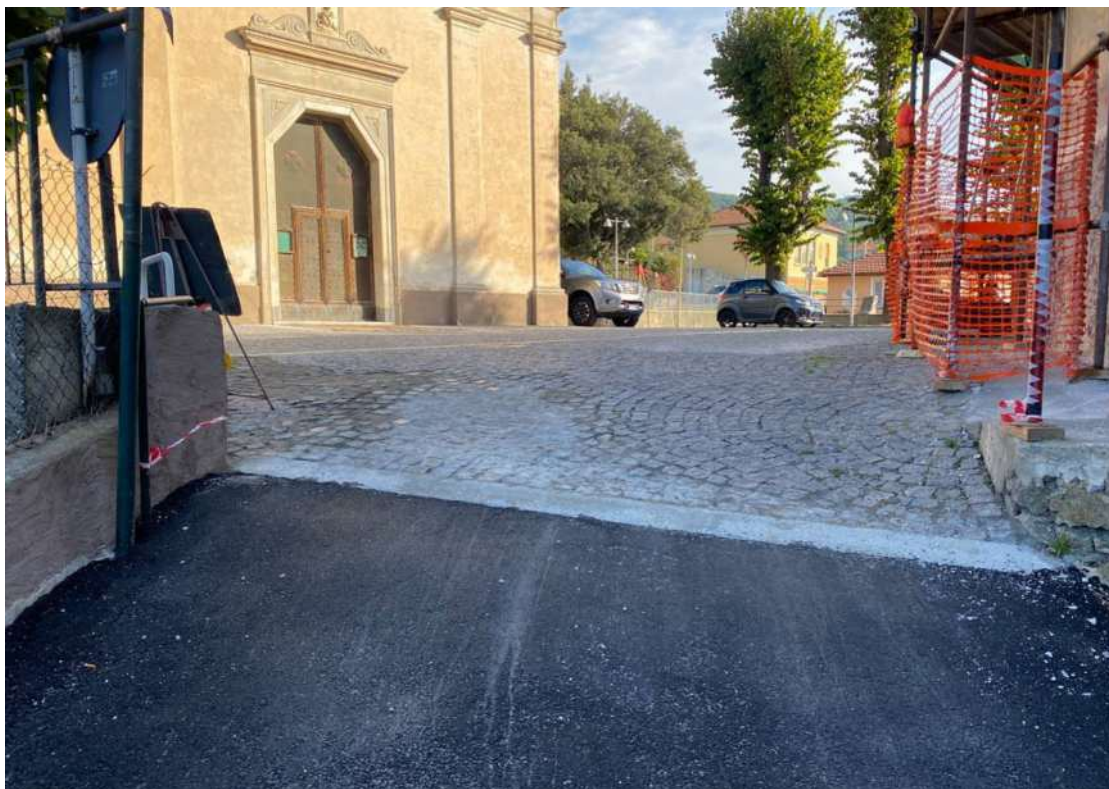
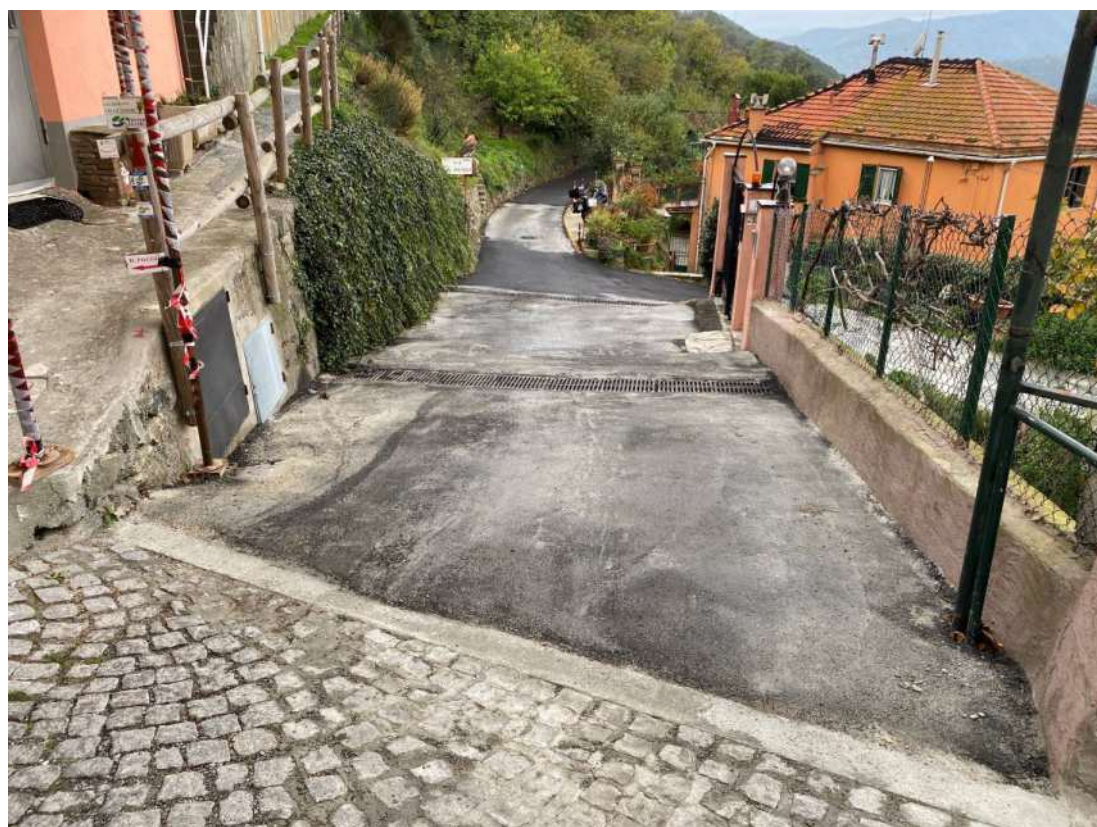
Realizzazione lavori: Imbocco di Via Santuario della Pace- Cordolino di collegamento tra Piazza Giovanni XXIII e imbocco Via Santuario della Pace e realizzazione griglie raccolta acque e tubazione di regimazione

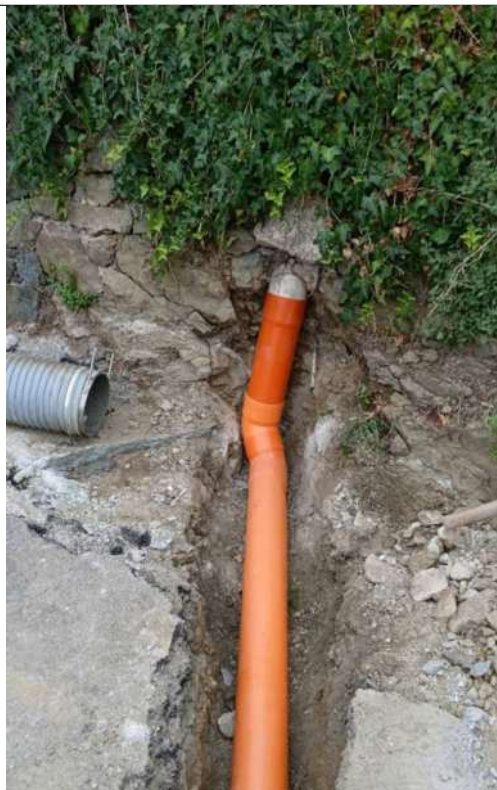
Realizzazione lavori: collegamento tra esistente tubazione bordo strada alla nuova tubazione di regimazione delle acque su Via S.Pace

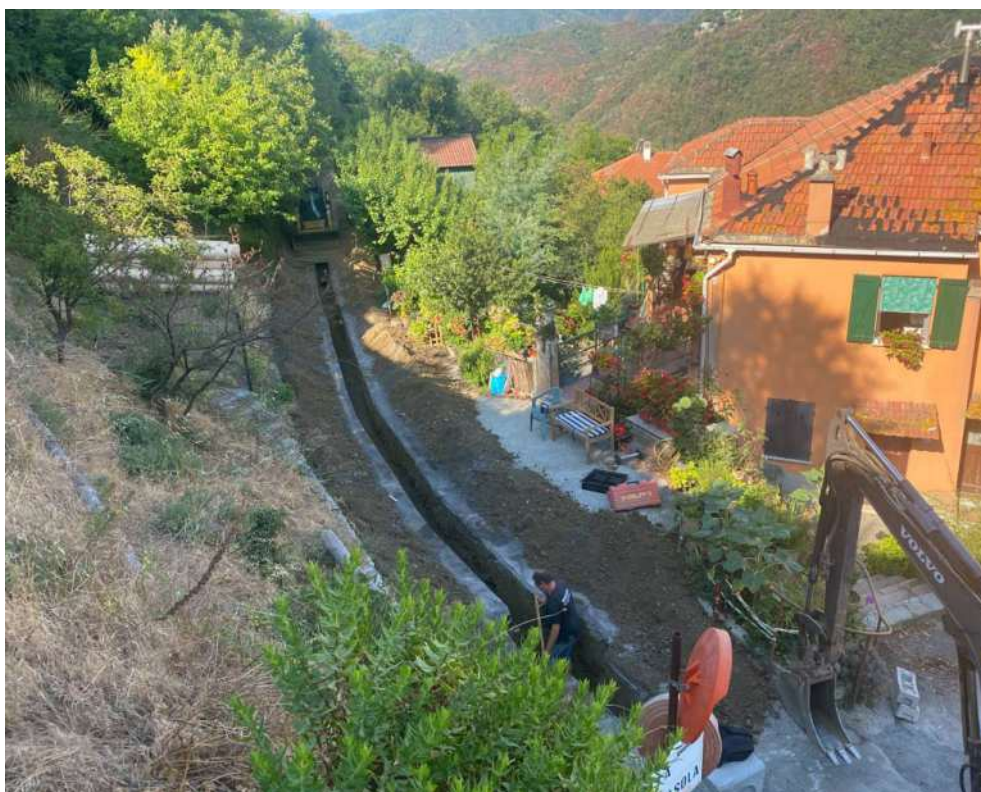
Realizzazione lavori: fasi esecutive scavo a sezione ristretta per posa in opera canalizzazione di regimazione acque nel tratto

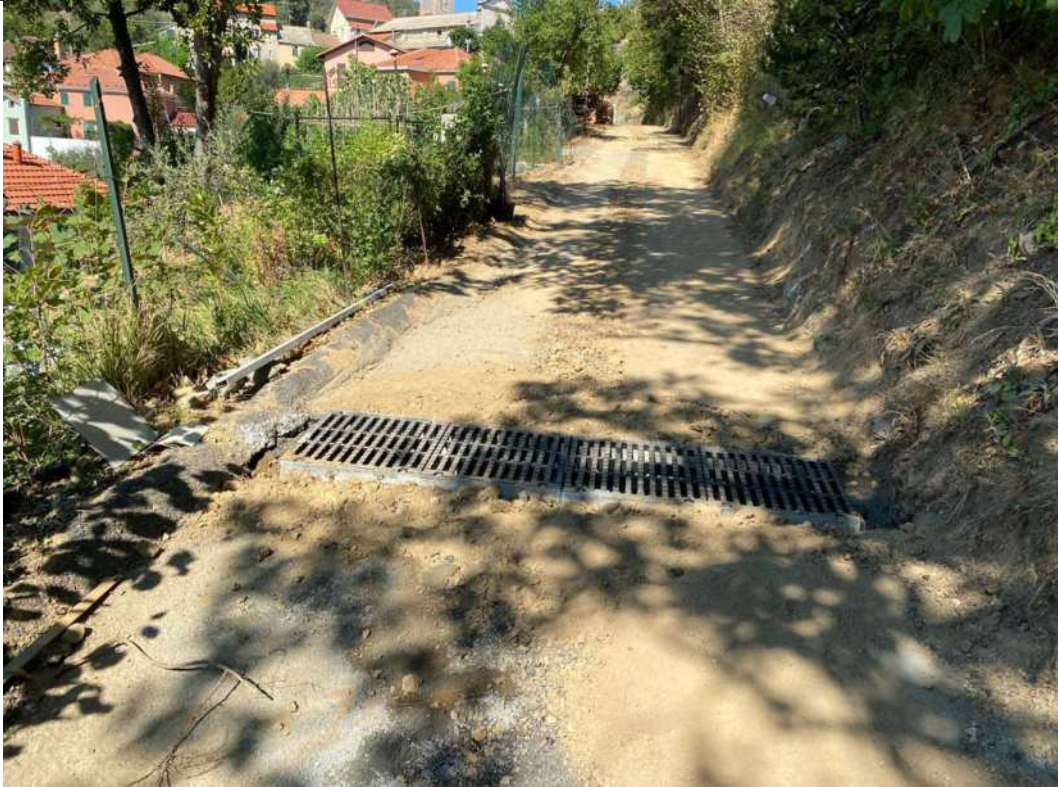
Realizzazione lavori: fasi esecutive posa in opera canalizzazione di regimazione acque nel tratto

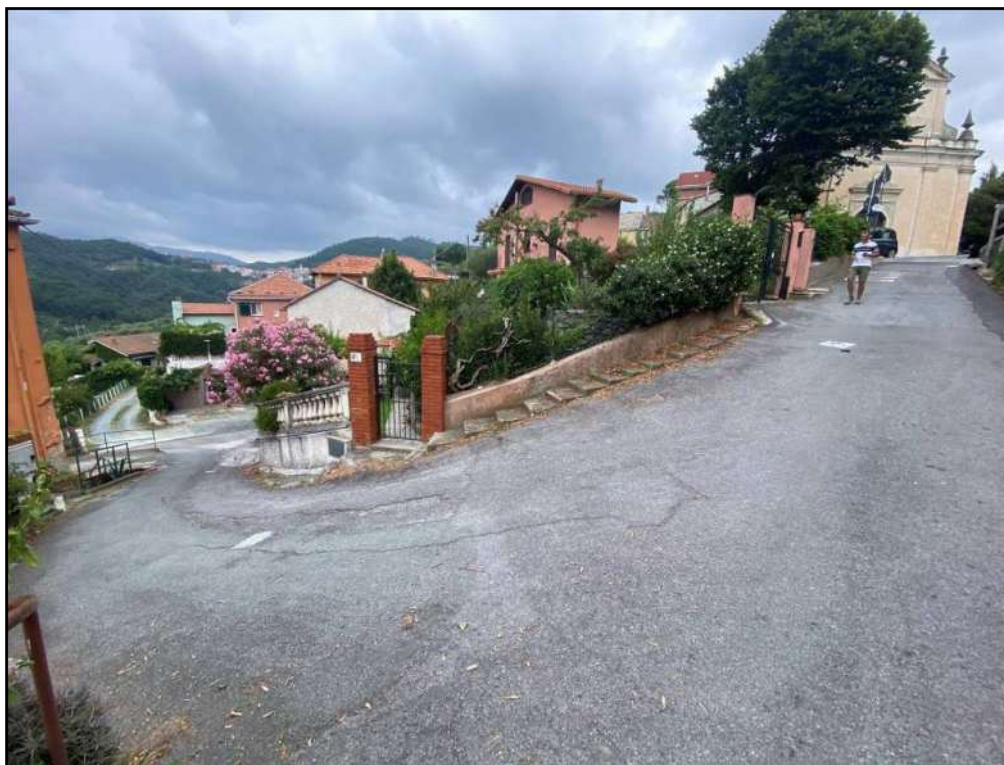
Stato dei luoghi antecedente lavori Foto n. 12 – Confluenza tra Via Santuario della Pace e Via Privata Cerisola

Realizzazione lavori: asfaltatura tratto (rif. foto 12 suddetta)

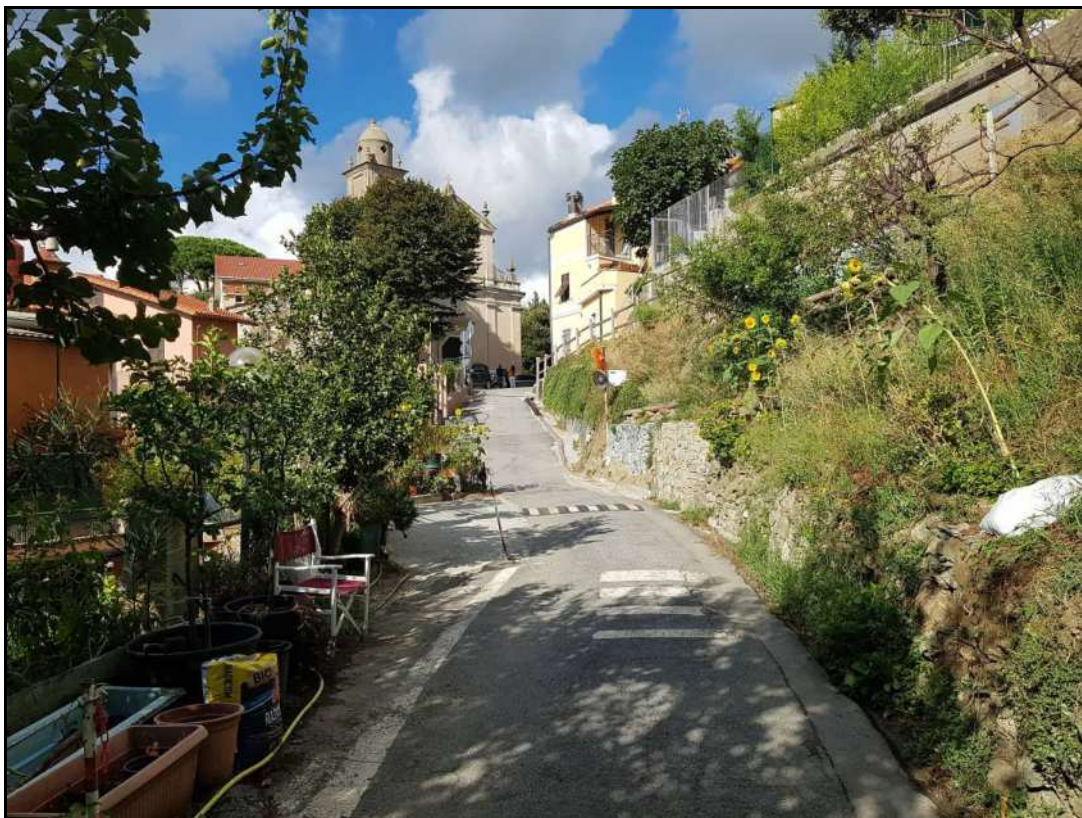
Stato dei luoghi antecedente lavori Foto n. 13 - Tratta di Via Santuario della Pace a valle dell'intersezione con Via Privata Cerisola

Realizzazione lavori: asfaltatura tratto (rif. foto 13 suddetta)

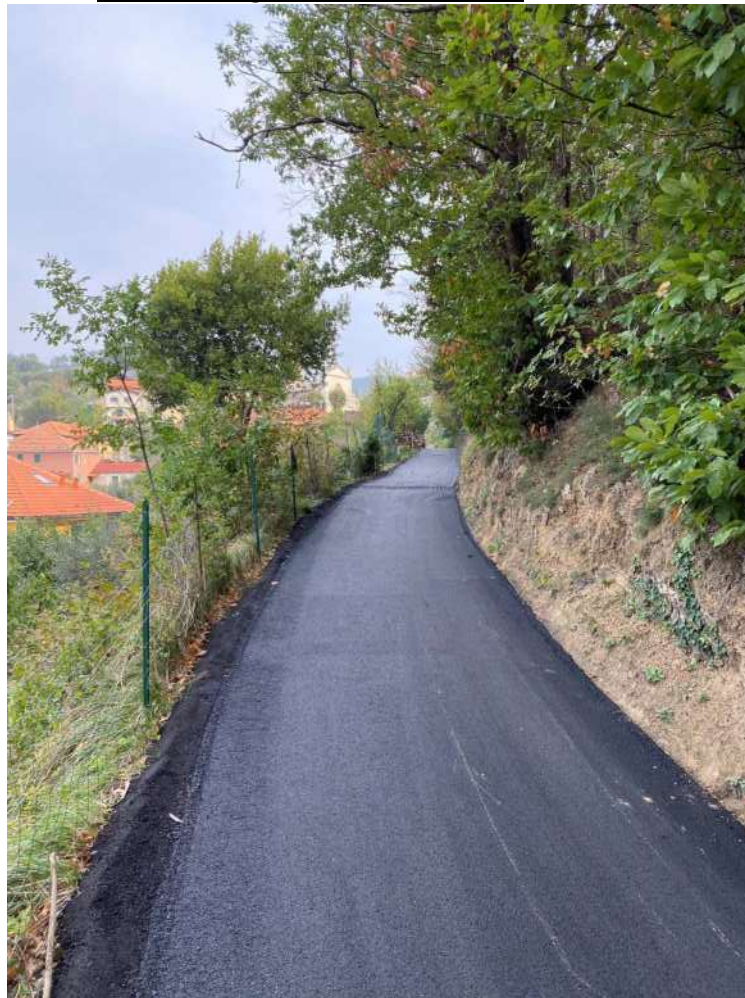
Realizzazione lavori: asfaltatura tratto (rif. foto 14 suddetta)

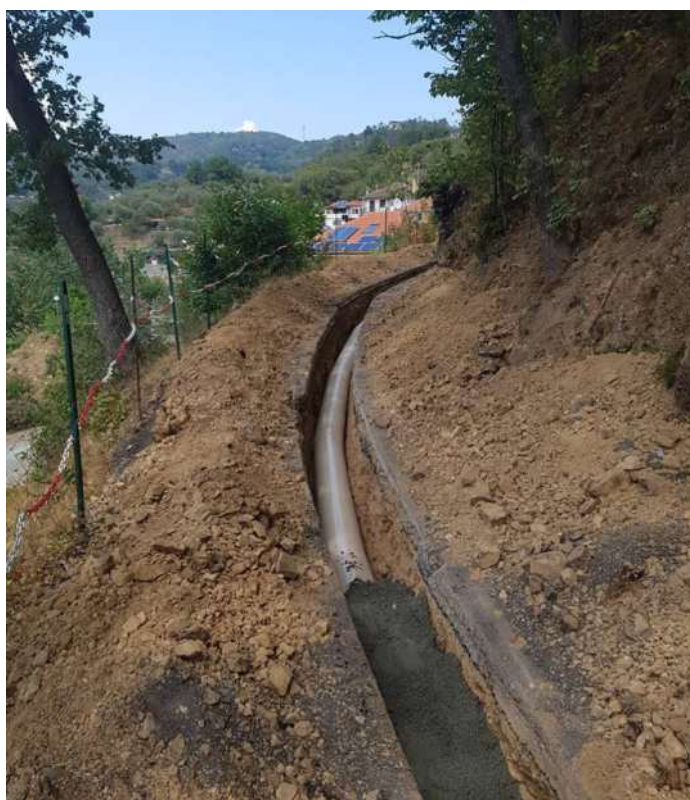
Realizzazione lavori: Posa in opera tubazione diam. 315 mm in PVC per regimazione acque

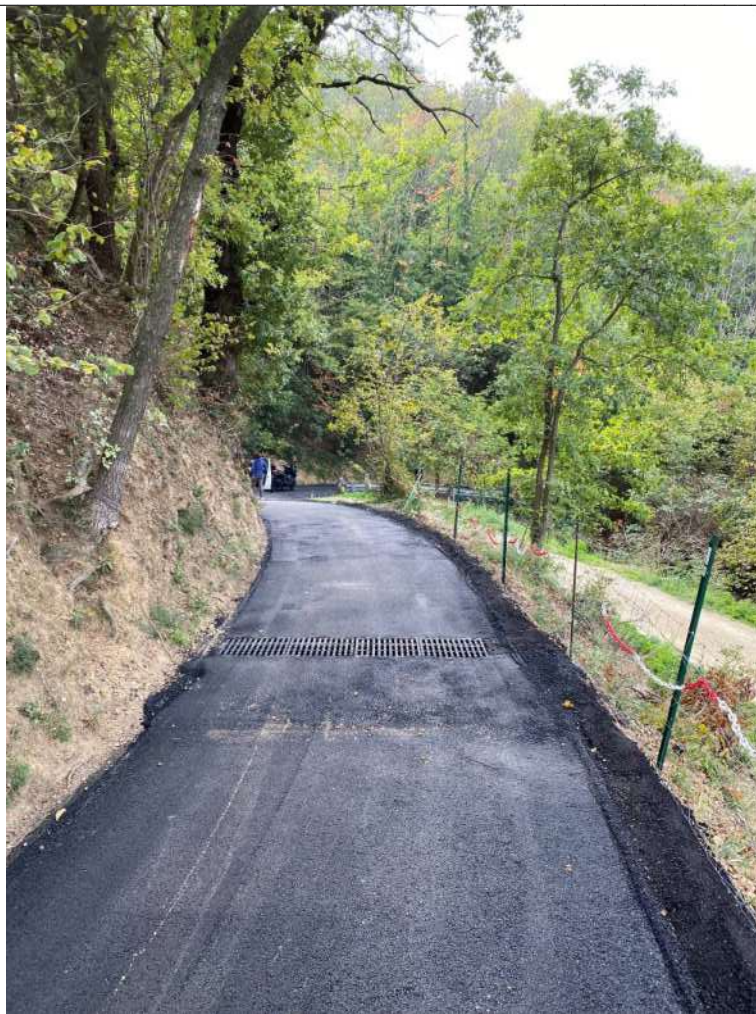
Realizzazione lavori: asfaltatura tratto (rif. foto 15 suddetta)

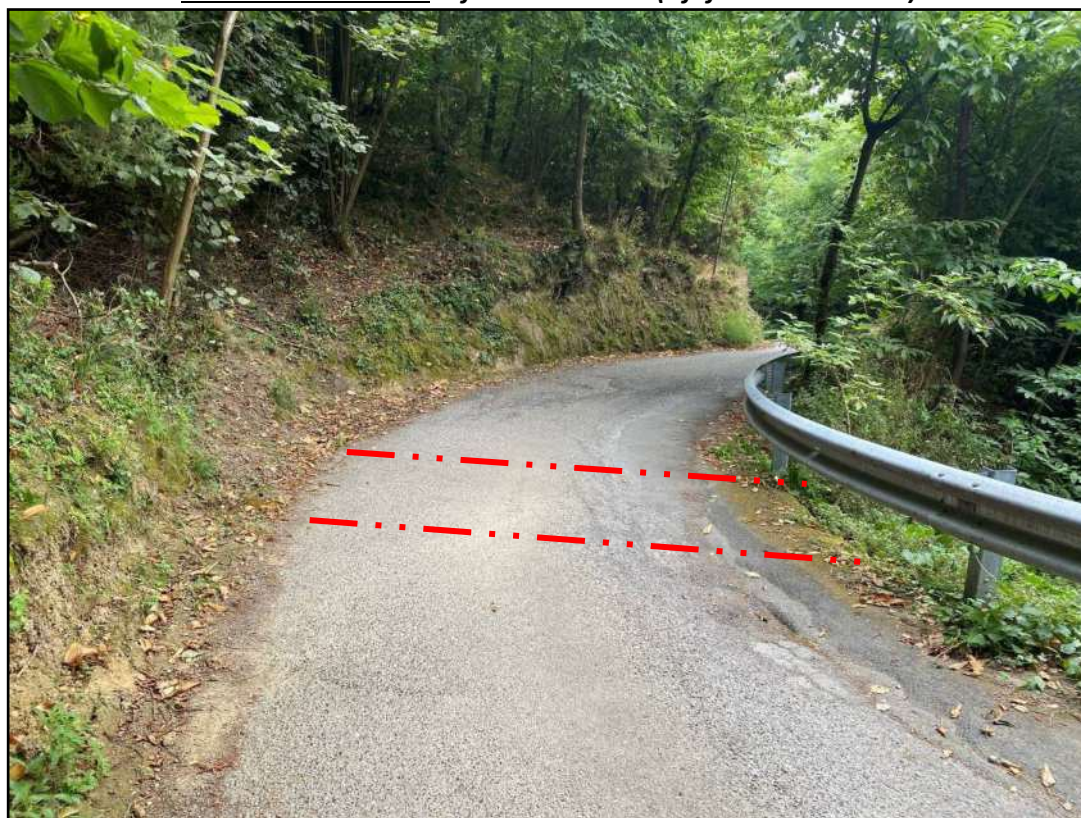
Stato dei luoghi antecedente lavori Foto n. 16 – Traccia tubazione tipo Finsider per convogliamento acque su Rio catastalmente censito

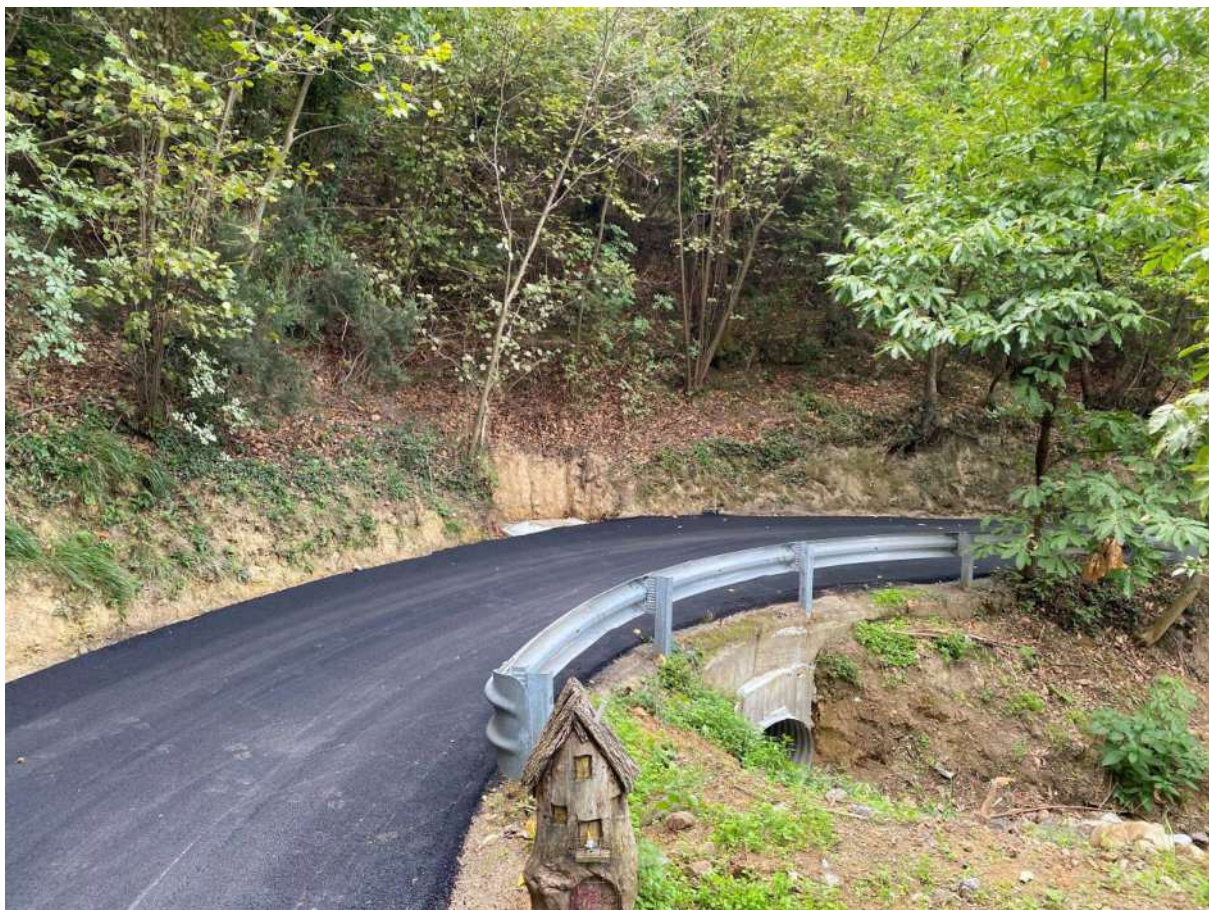
regimazione acque e asfaltatura del tratto

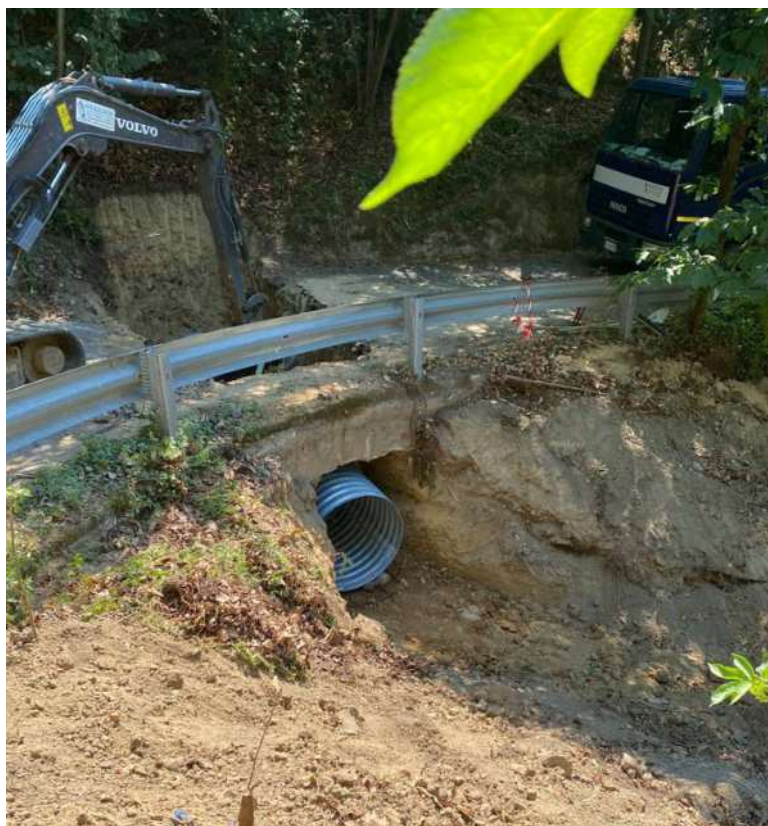
Realizzazione lavori: Posa in opera finsider

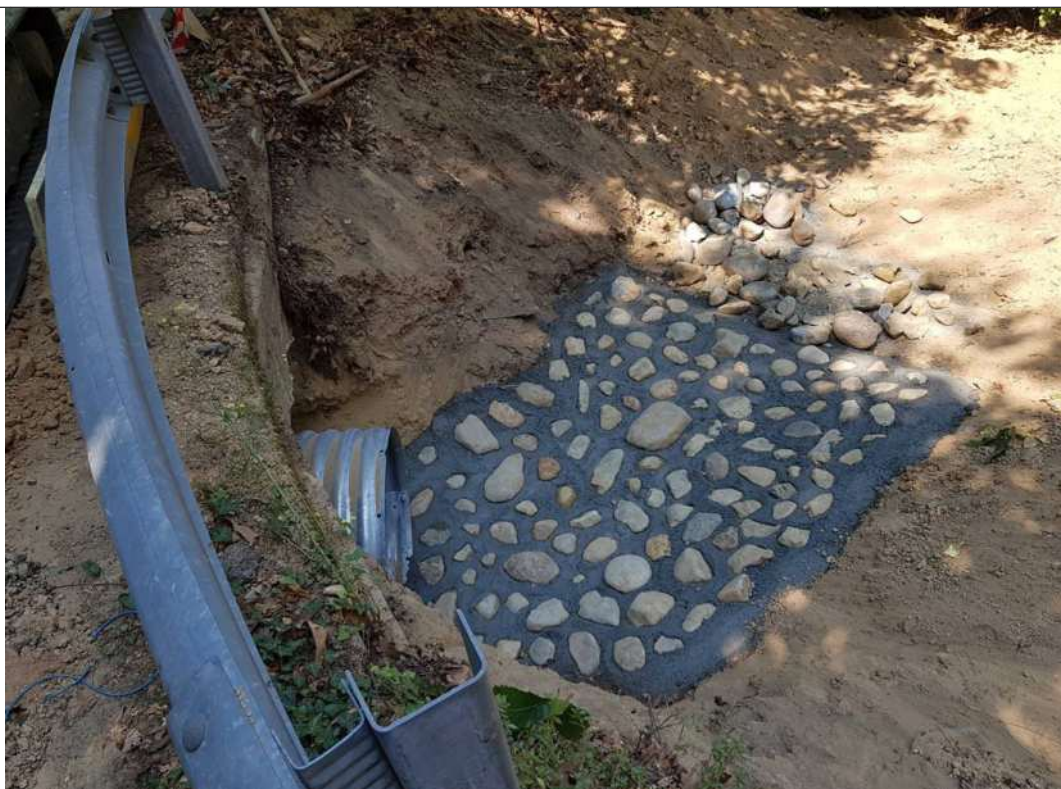
Realizzazione lavori: realizzazione massetto in cls misto pietrame di diversa pezzatura al fine di limitare l'azione erosiva delle acque defluenti, immediatamente a valle dell'uscita del Finsider
