Comune di Celle Ligure

***Progettazione definitiva ed esecutiva
per intervento di realizzazione di opere
di sistemazione idrogeologica lungo la
via Comunale Santuario della Pace
sul territorio comunale di Celle Ligure***

**RELAZIONE FOTOGRAFICA LAVORAZIONI
ESEGUITE (AL 09.11.22 fine lavori)**

OPERE DI SISTEMAZIONE IDROGEOLOGICA LUNGO VIA COMUNALE SANTUARIO DELLA PACE: INCARICO DI PROGETTAZIONE DEFINITIVA, ESECUTIVA, DIREZIONE E ASSISTENZA LAVORI

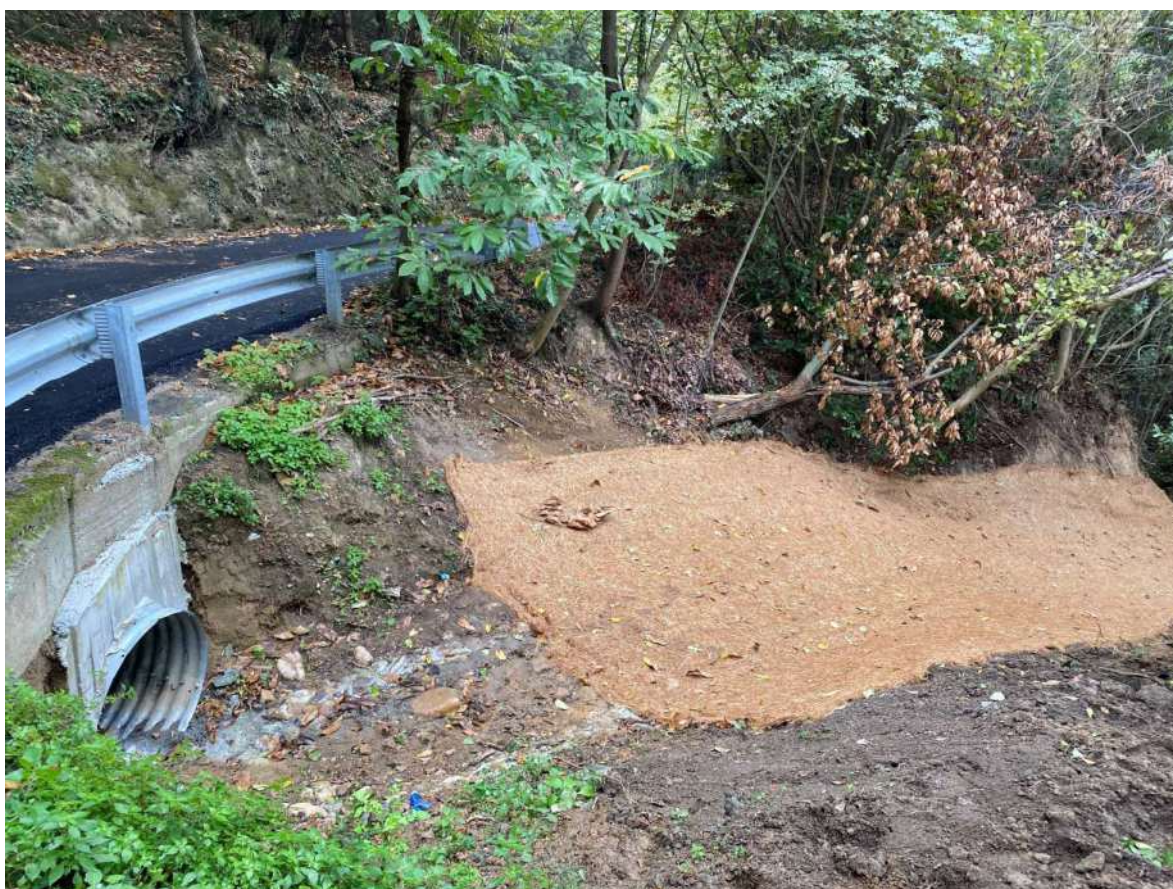
Posa stuoia in fibra di cocco sul fondo alveo/sponde a valle dell'immissione del finsider su Rio

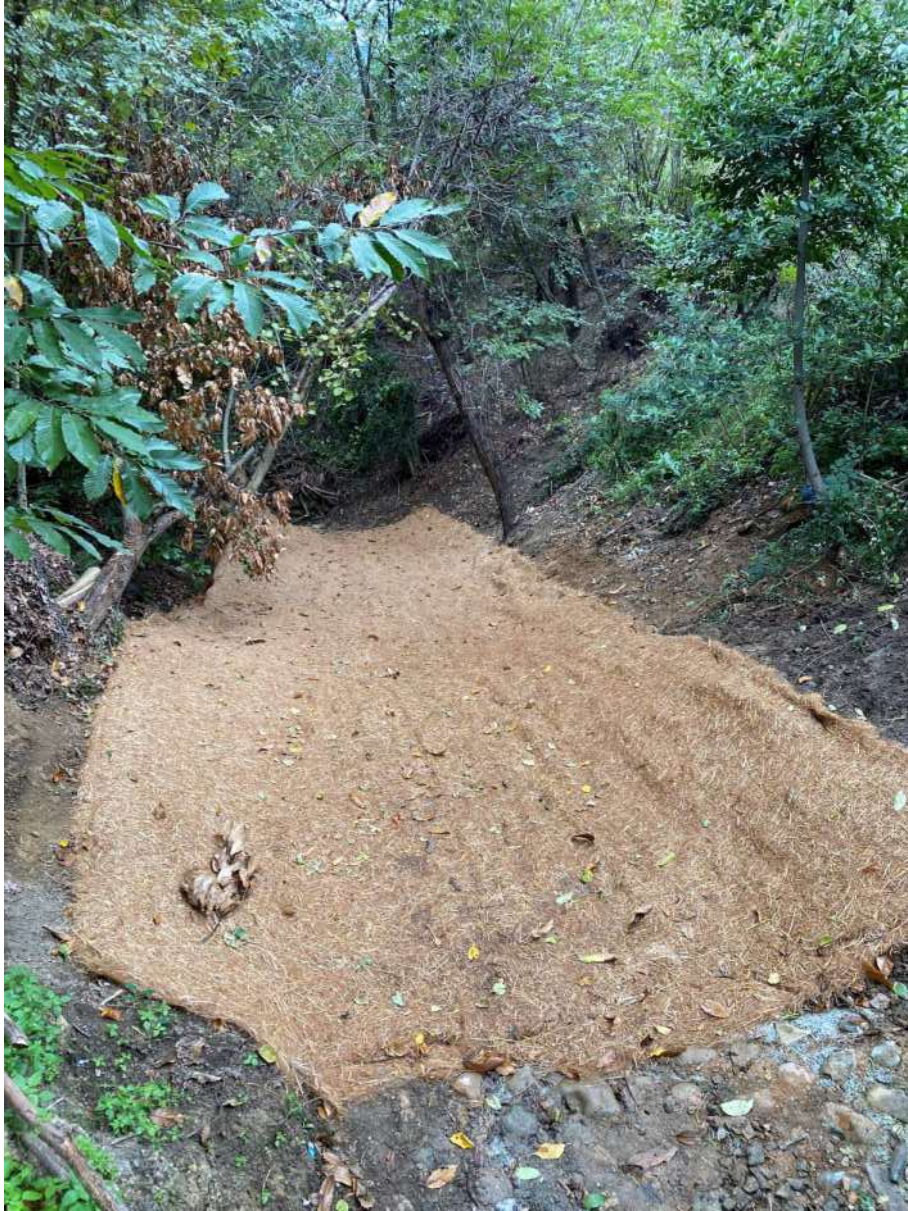
Posa stuoia antierosiva e pulizia spondale (da arbusti e alberature)

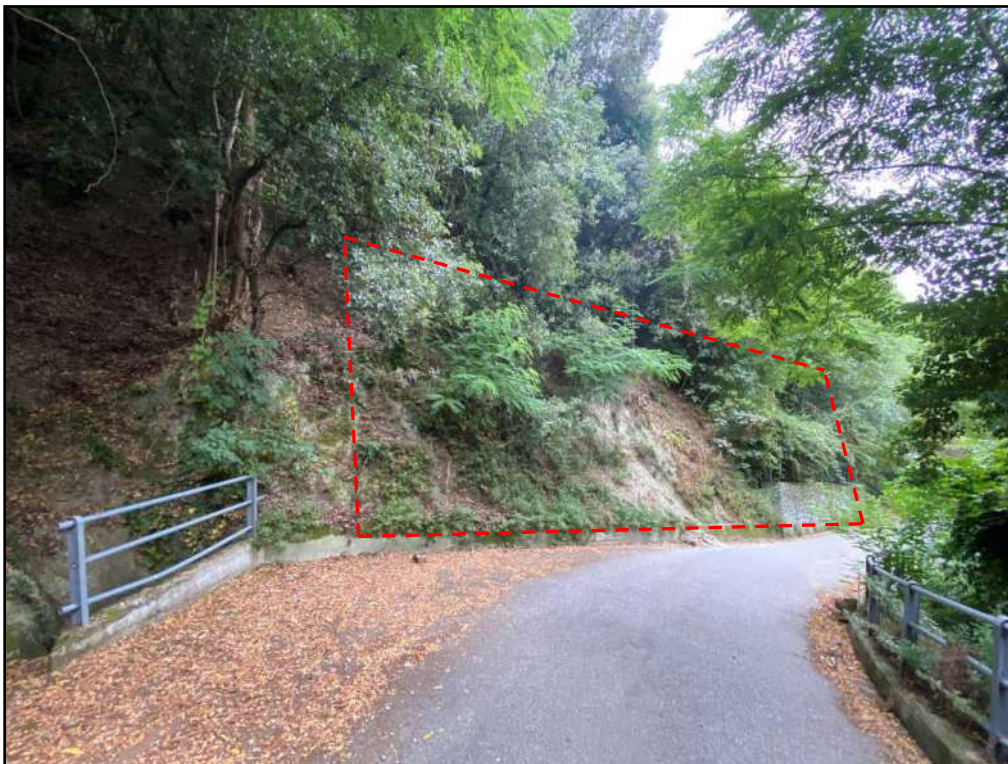
Versante di monte soggetto a rafforzamento corticale

Intervento n. 4: rafforzamento corticale di una tratta dissestata del versante di monte lungo via Santuario della Pace con consolidamento di un'area pari a (16×8) mq, con posa in opera di reti a doppia torsione, reticolato in fune ed ancoraggi passivi in roccia di lunghezza pari a 3 m, il tutto secondo una disposizione a maglia (3×3) mq.

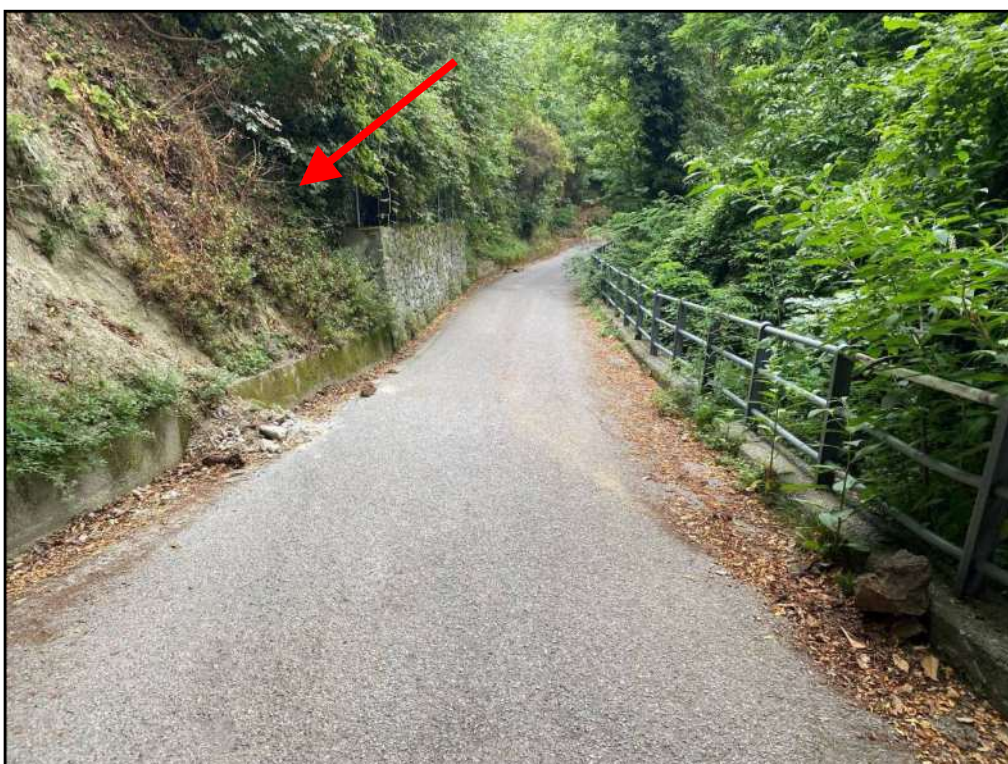
Versante di monte soggetto a rafforzamento corticale

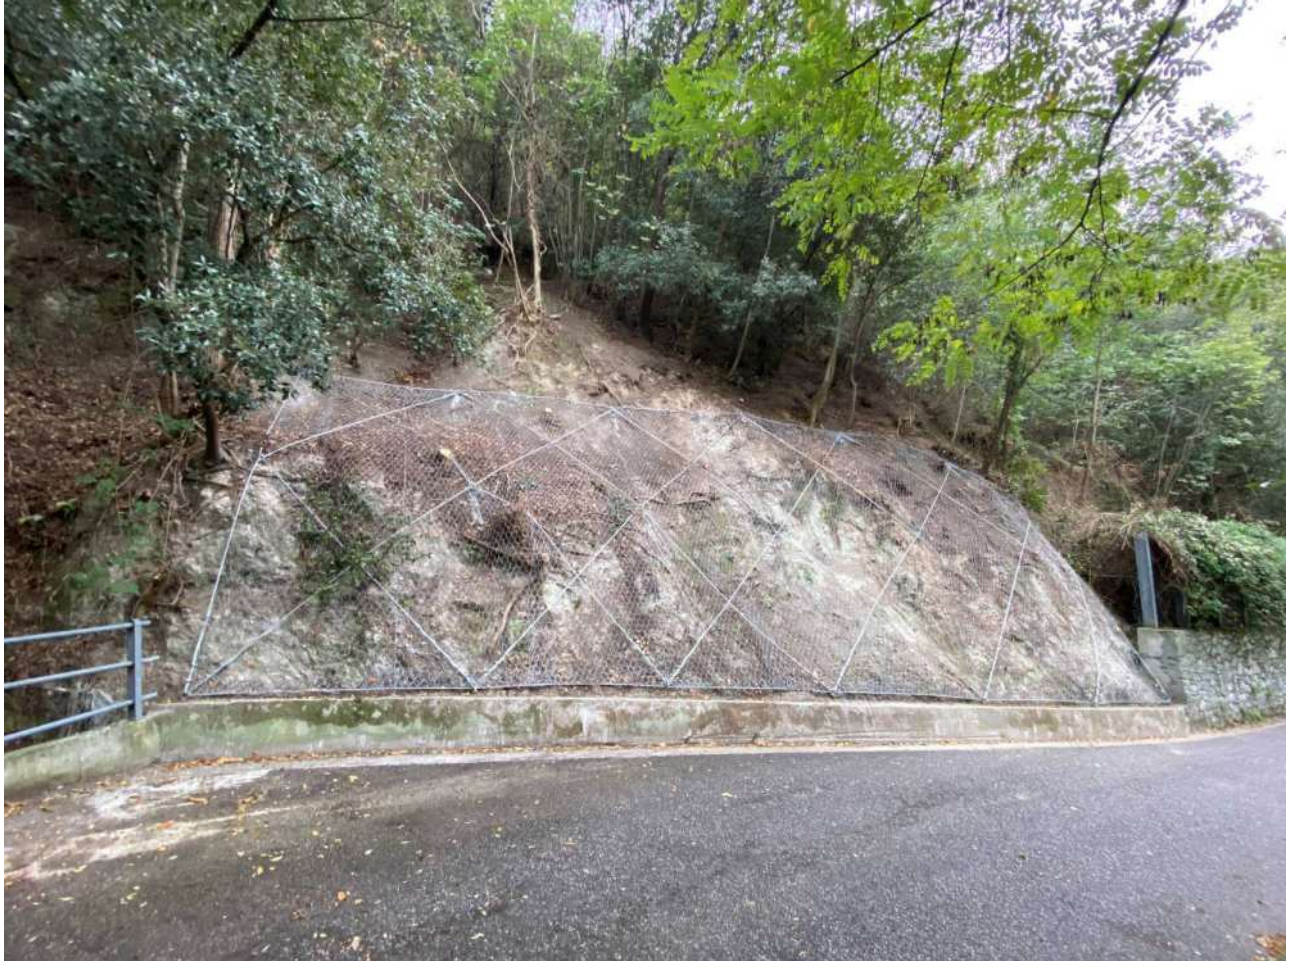
Realizzazione intervento: rafforzamento corticale con posa di reti e disaggio della parete interessata

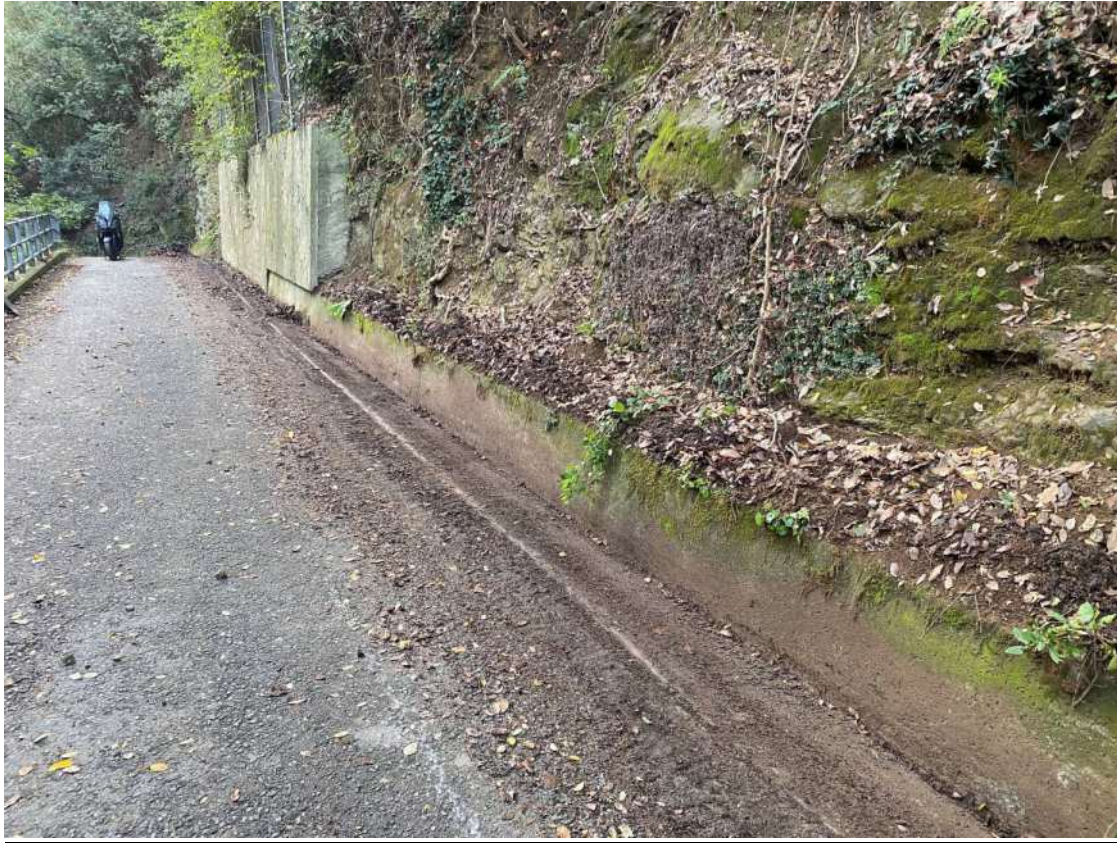
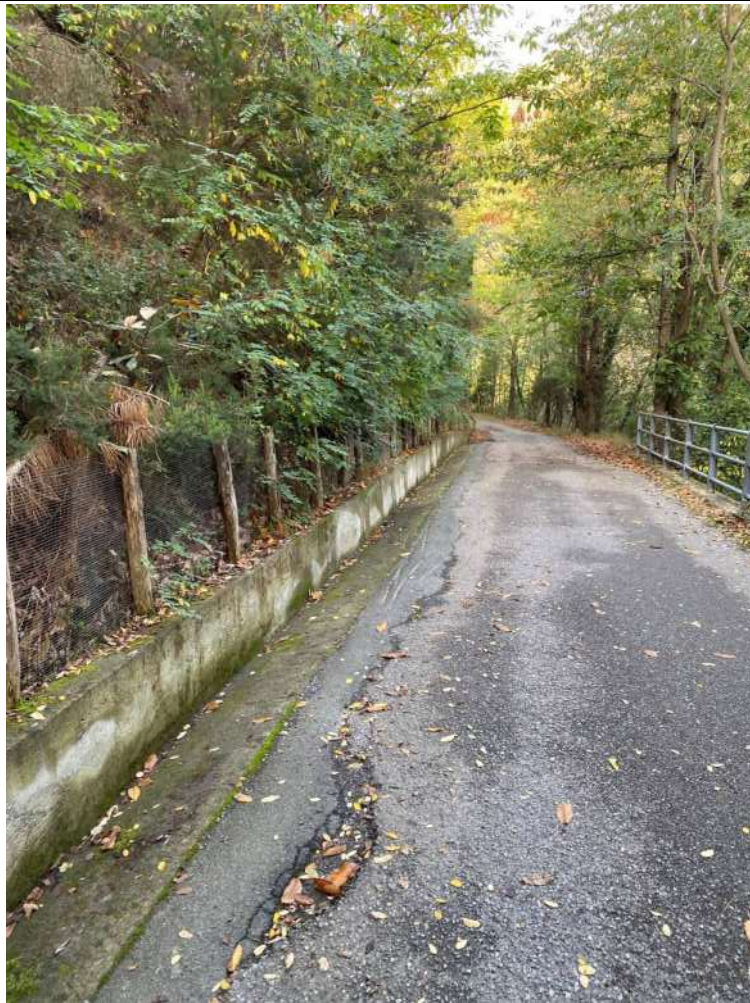
Pulizia cuneette bordo strada

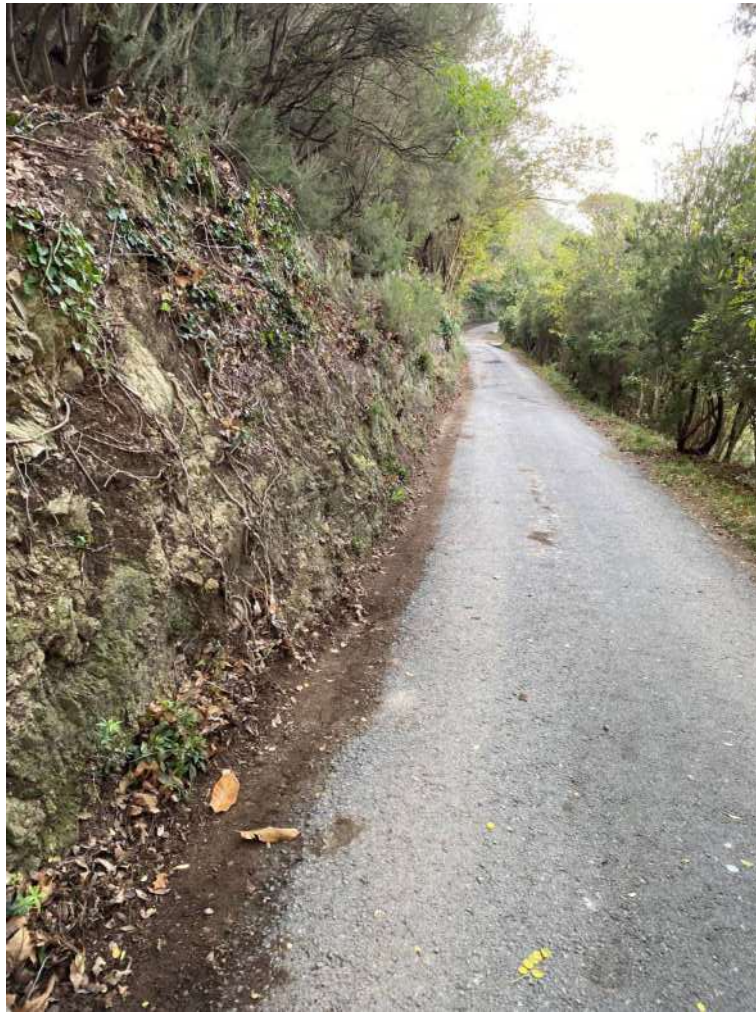
Pulizia cuneette bordo strada

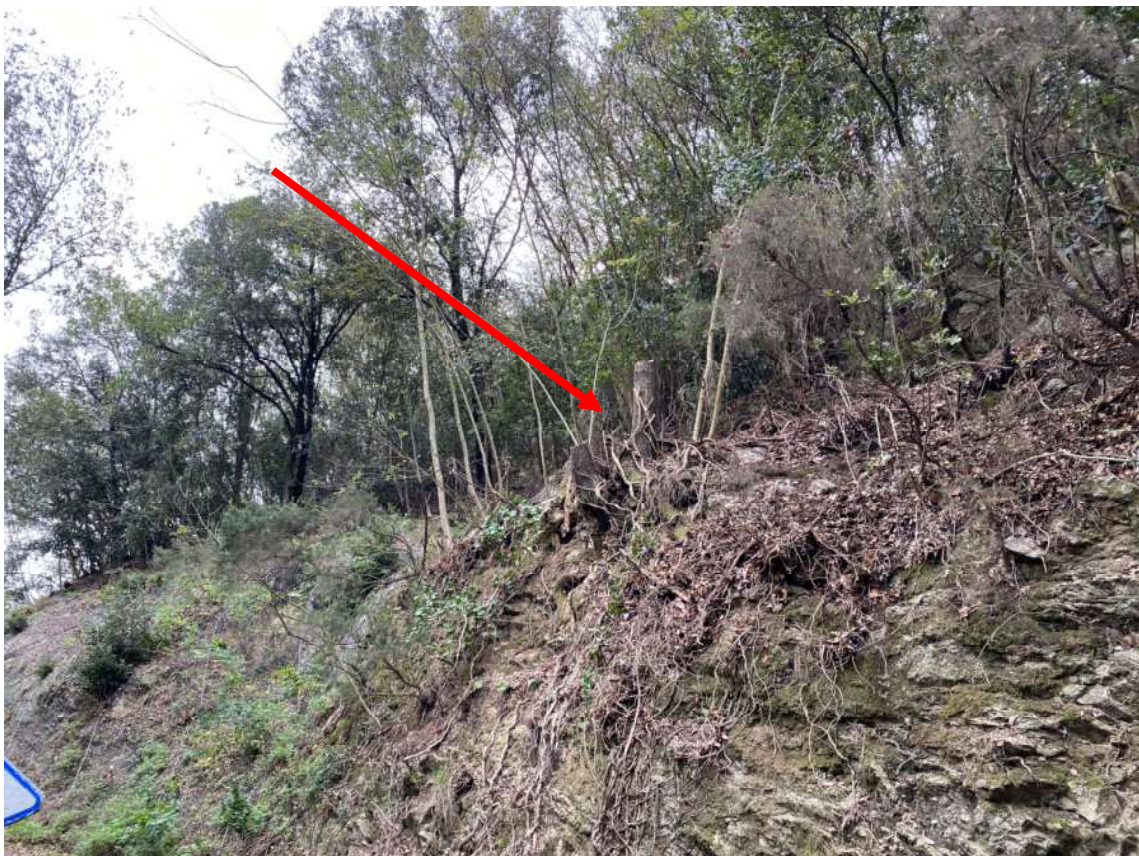
Taglio alberature insistenti su imbocco Via Santuario della Pace (da valle)

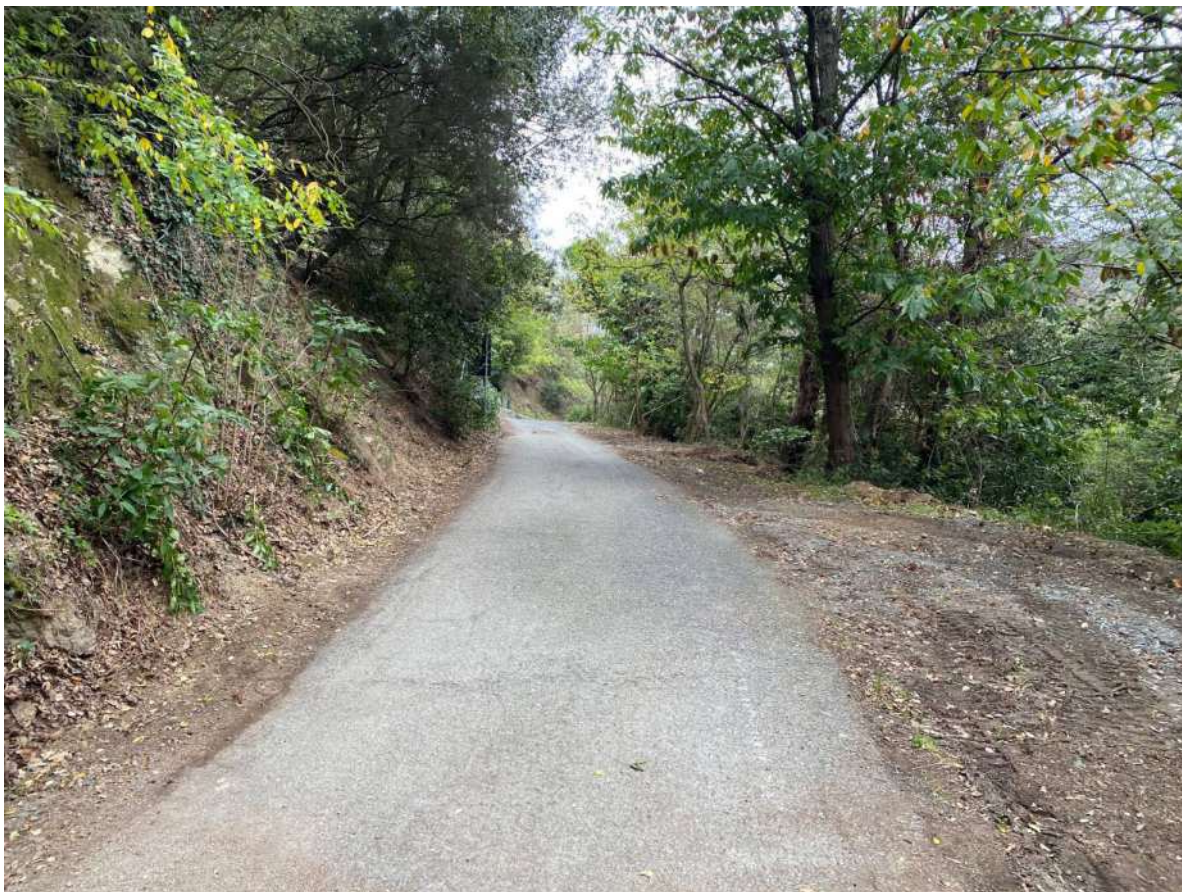
Rimozione recinzione bordo strada lato monte e pulizia cuneette (strada x Gameragna)- vedi foto a seguire riferita a stato antecedente lavori
