Comune di Celle Ligure

***Progettazione definitiva ed esecutiva
per intervento di realizzazione di opere
di sistemazione idrogeologica lungo la
via Comunale Santuario della Pace
sul territorio comunale di Celle Ligure***

**RELAZIONE FOTOGRAFICA LAVORAZIONI
ESEGUITE (AL 09.11.22 fine lavori)**

OPERE DI SISTEMAZIONE IDROGEOLOGICA LUNGO VIA COMUNALE SANTUARIO DELLA PACE: INCARICO DI PROGETTAZIONE DEFINITIVA, ESECUTIVA, DIREZIONE E ASSISTENZA LAVORI

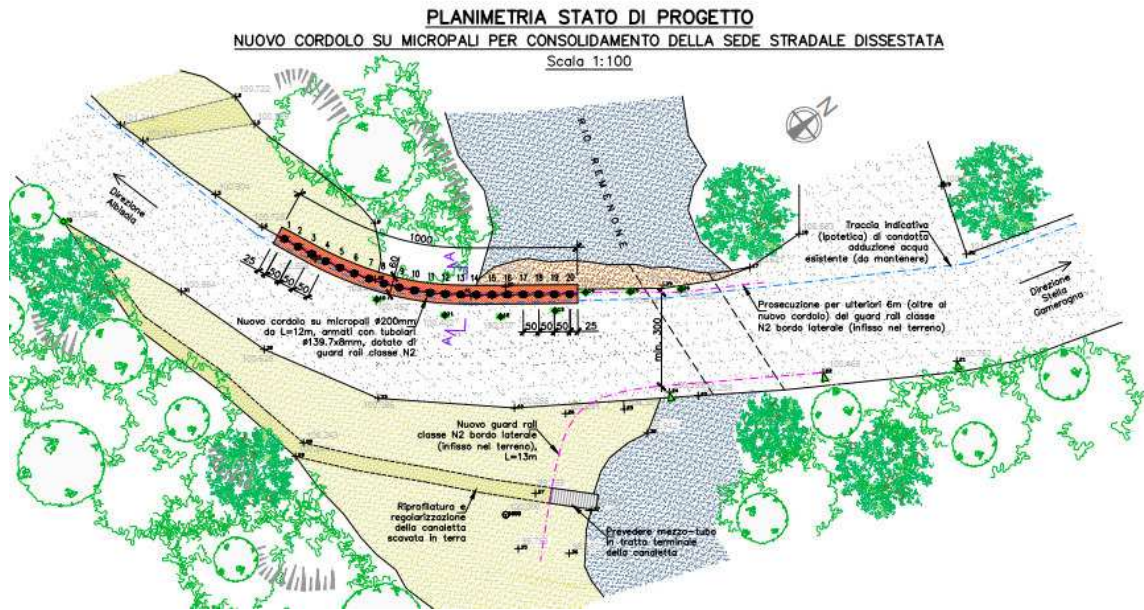
INTERVENTI REALIZZATI

Realizzazione di cordolo in c.a., bordo strada (lato valle) di lunghezza pari a 10 m, fondato su n. 20 micropali di lunghezza 12 m, diametro 200 mm ed armati mediante tubolari (139.7x8) mm, con installazione di guardrail, classe N2, ripristino della sede stradale e regolarizzazione della canaletta di raccolta delle acque. Realizzazione di nuovo guard-rail, classe N2 in corrispondenza della sponda sinistra del Rio Remenone, nell'areale a margine del tracciato stradale (lato monte).

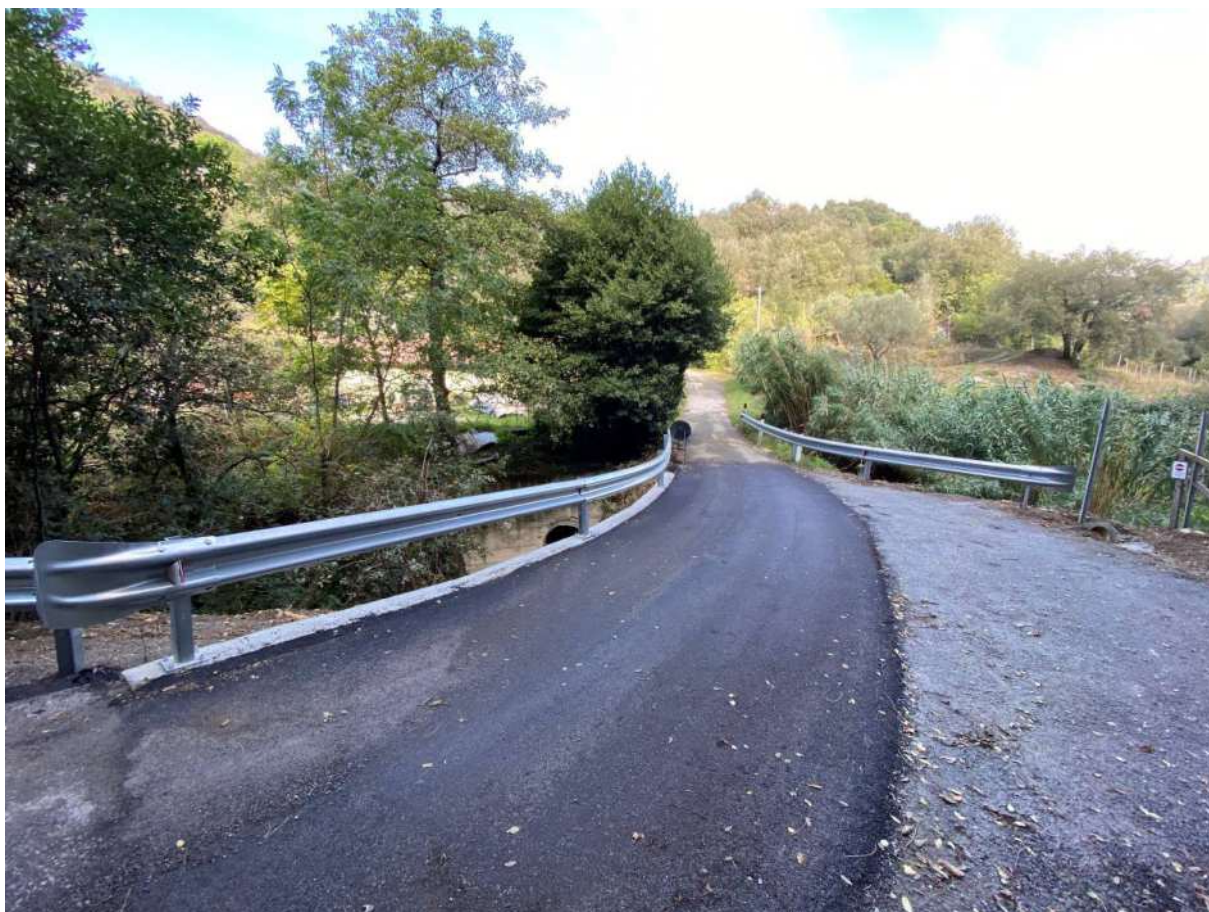
Installazione guard-rail bordo strada (su entrambi i lati)

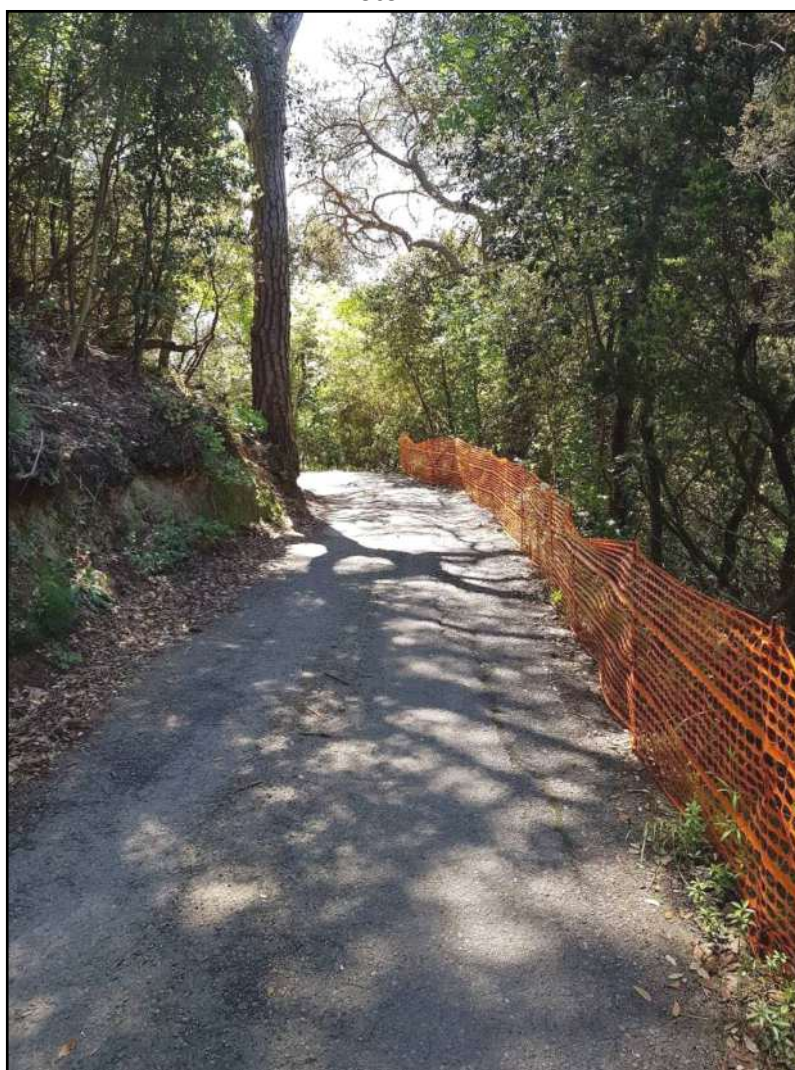
Foto n. 12

E' stato realizzato un cordolo in c.a., di lunghezza pari a 38 m, fondato su n. 38 micropali di lunghezza 9 m, diametro 200 mm ed armati mediante tubolari (139.7x8) mm, oltre ad un ulteriore cordolo terminale di lunghezza pari a 6 m. Realizzazione di guard rail classe N2 e ripristino della sede stradale con asfaltatura finale. Rispetto alla stato dei luoghi antecedente i lavori, è stato realizzato un allargamento della sede stradale fino a 0.5 m, specie nel tratto in curva a bassa visibilità.
